RELATÓRIO FOTOGRÁFICO

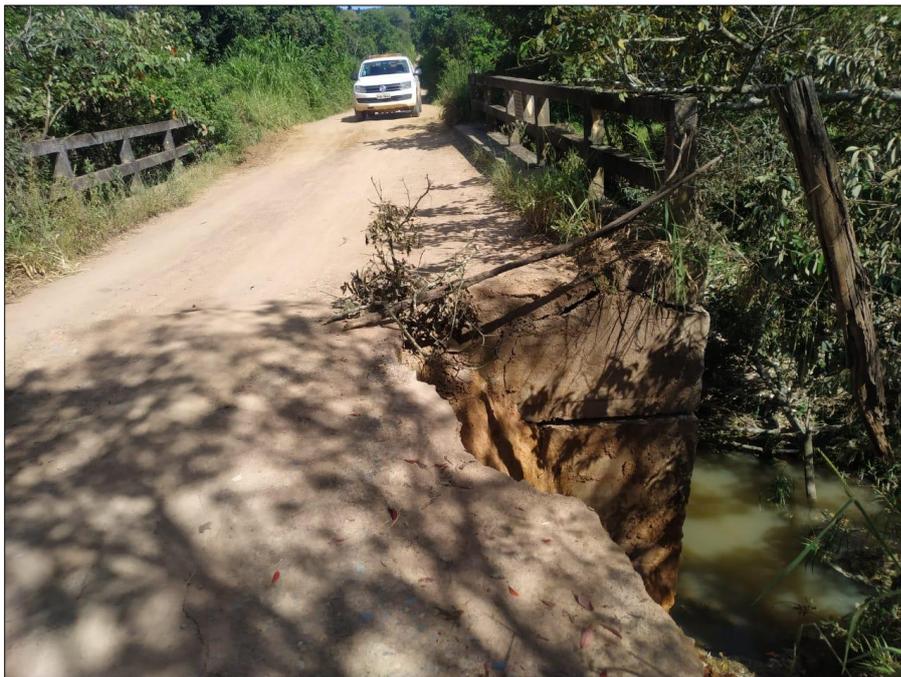
Figura 1. Vista da ponte, localizada na Comunidade Rural do Morro Cavado, danificada pela ação das fortes chuvas que ocorreram no município de Formiga/MG. Na imagem, observa-se que parte da estrutura da ponte, assim como o solo que fazia parte da via, cederam.

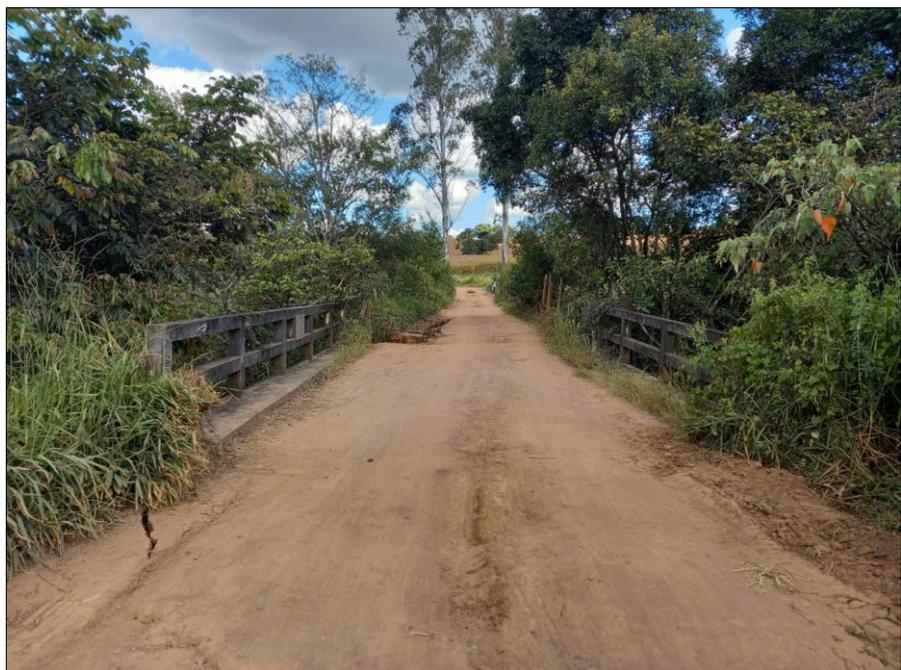
Figura 2. Vista da ponte, localizada na Comunidade Rural do Morro Cavado, danificada pela ação das fortes chuvas que ocorreram no município de Formiga/MG.

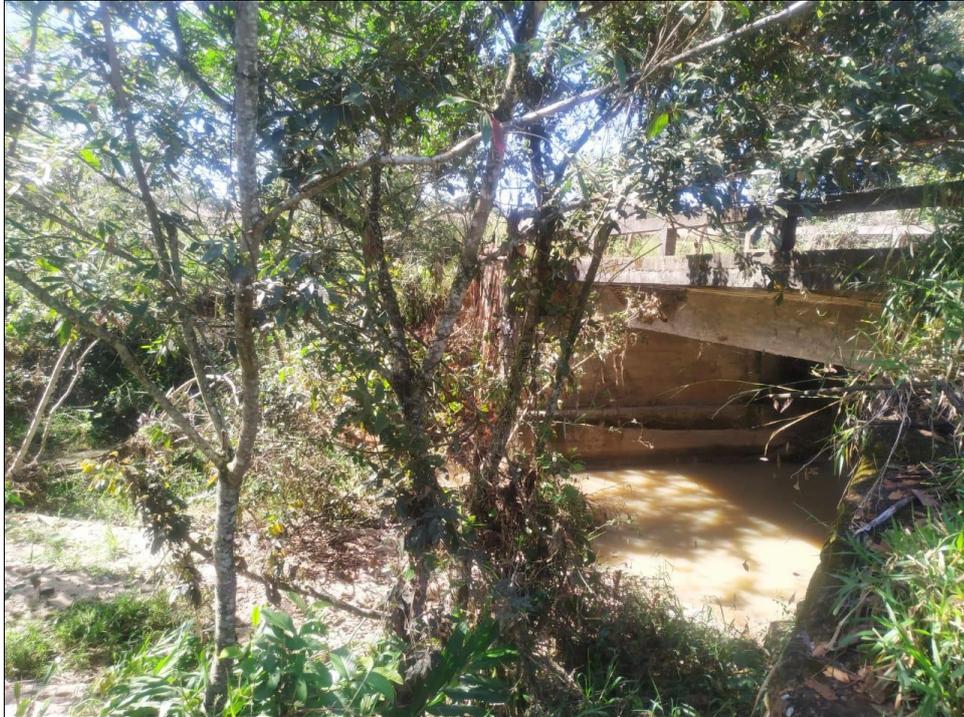
Figura 3. Vista da ponte, localizada na Comunidade Rural do Morro Cavado, danificada pela ação das fortes chuvas que ocorreram no município de Formiga/MG.

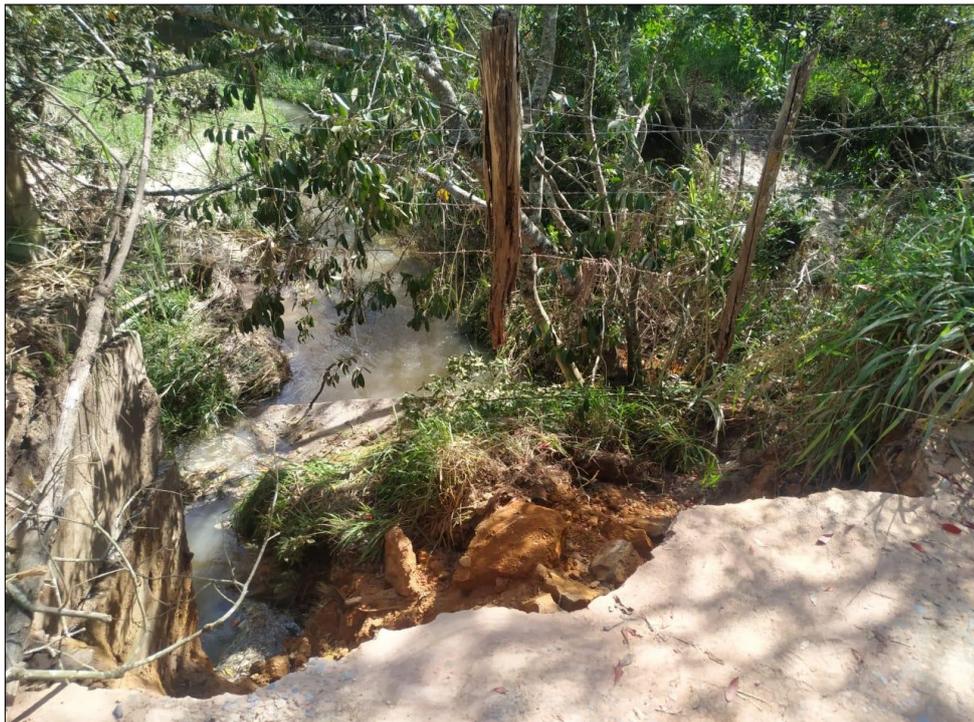
Figura 4. Movimentação de terra que ocorreu na estrada de acesso à ponte devido ao desmoronamento do encabeçamento da ponte.

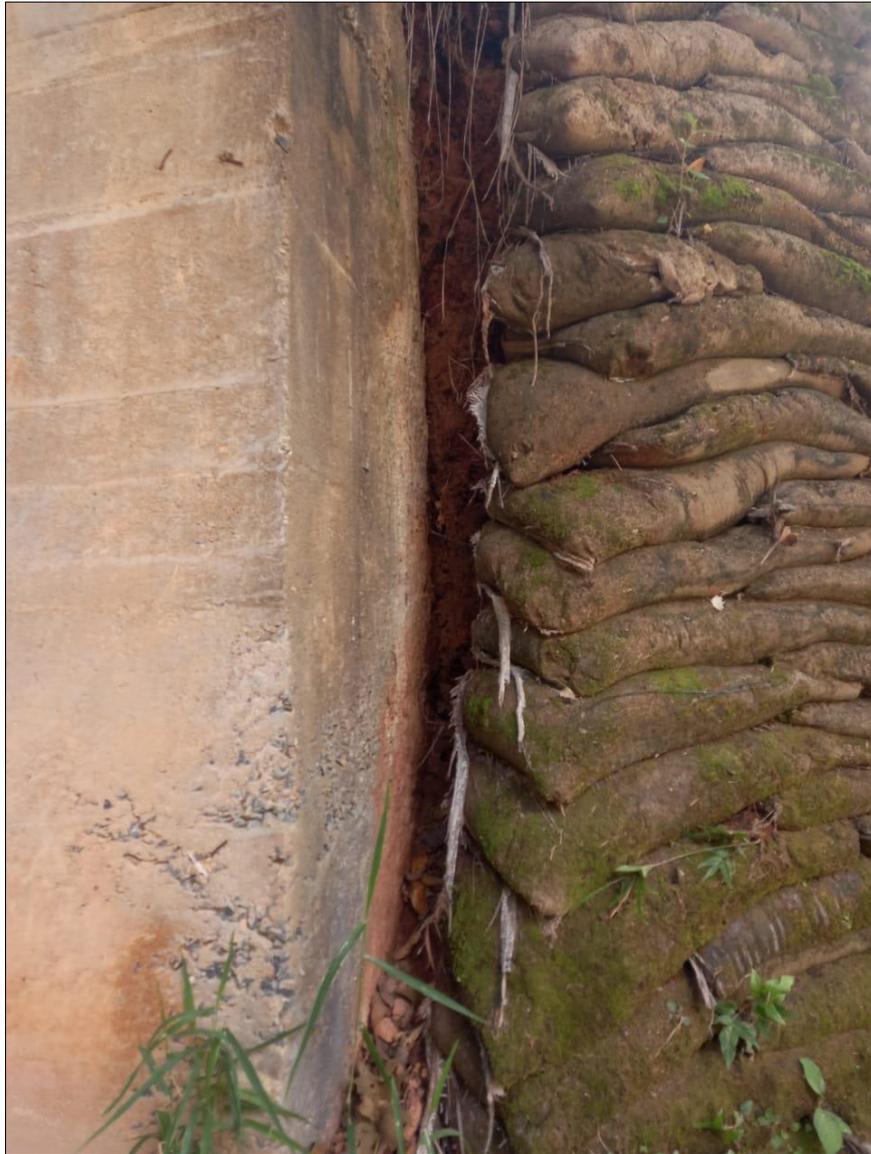
Figura 5. Figura evidenciando a contenção lateral da ponte, onde observa-se o deslocamento da mesma.

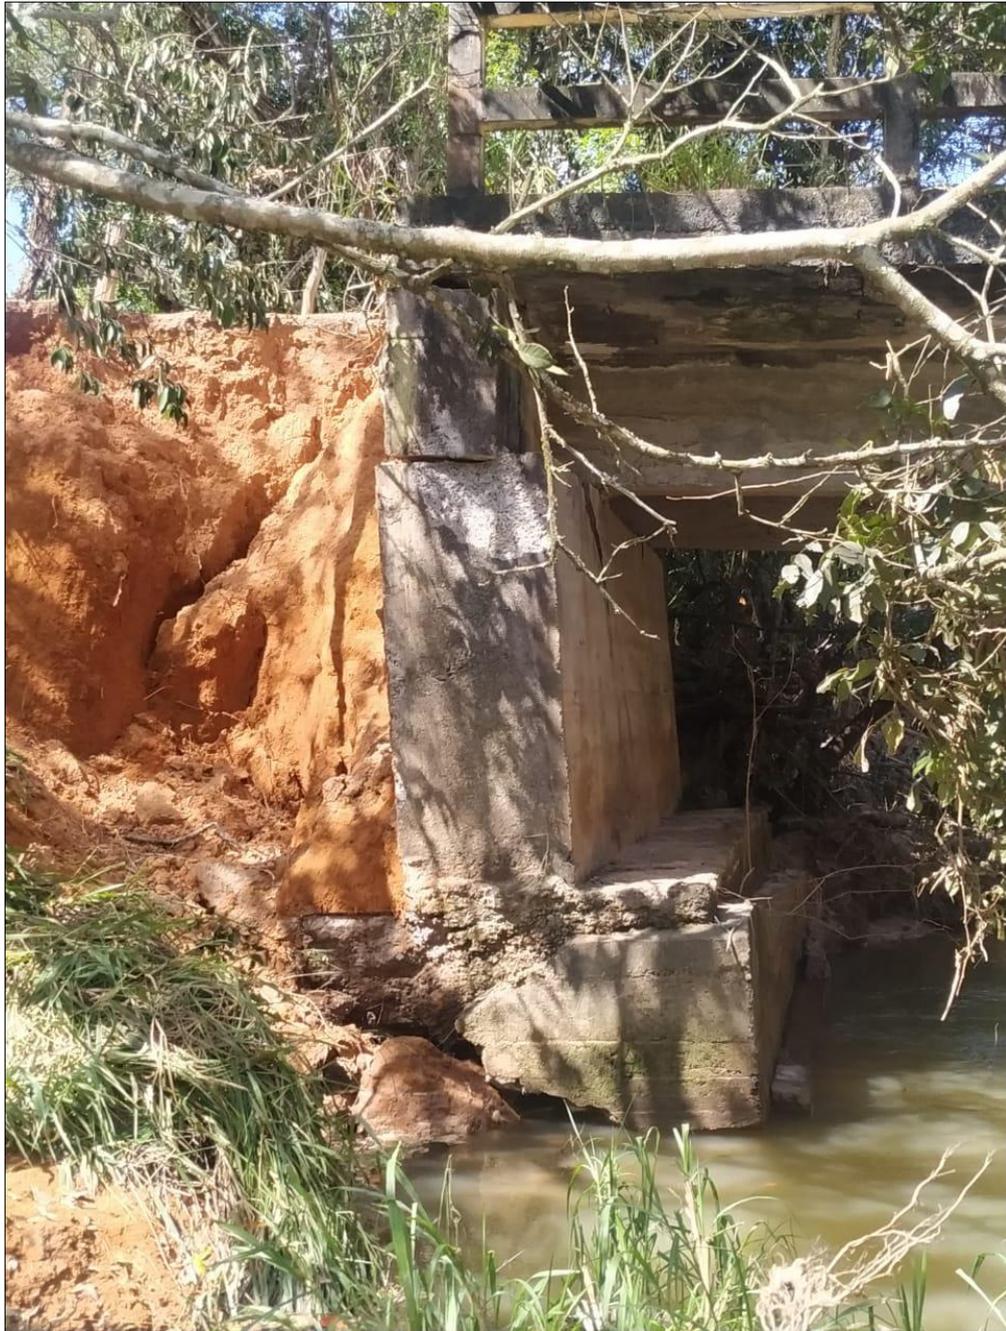
Figura 6. Apoio da ponte apresentando partes quebradas, rachaduras e inclinação em relação ao eixo central da estrutura.

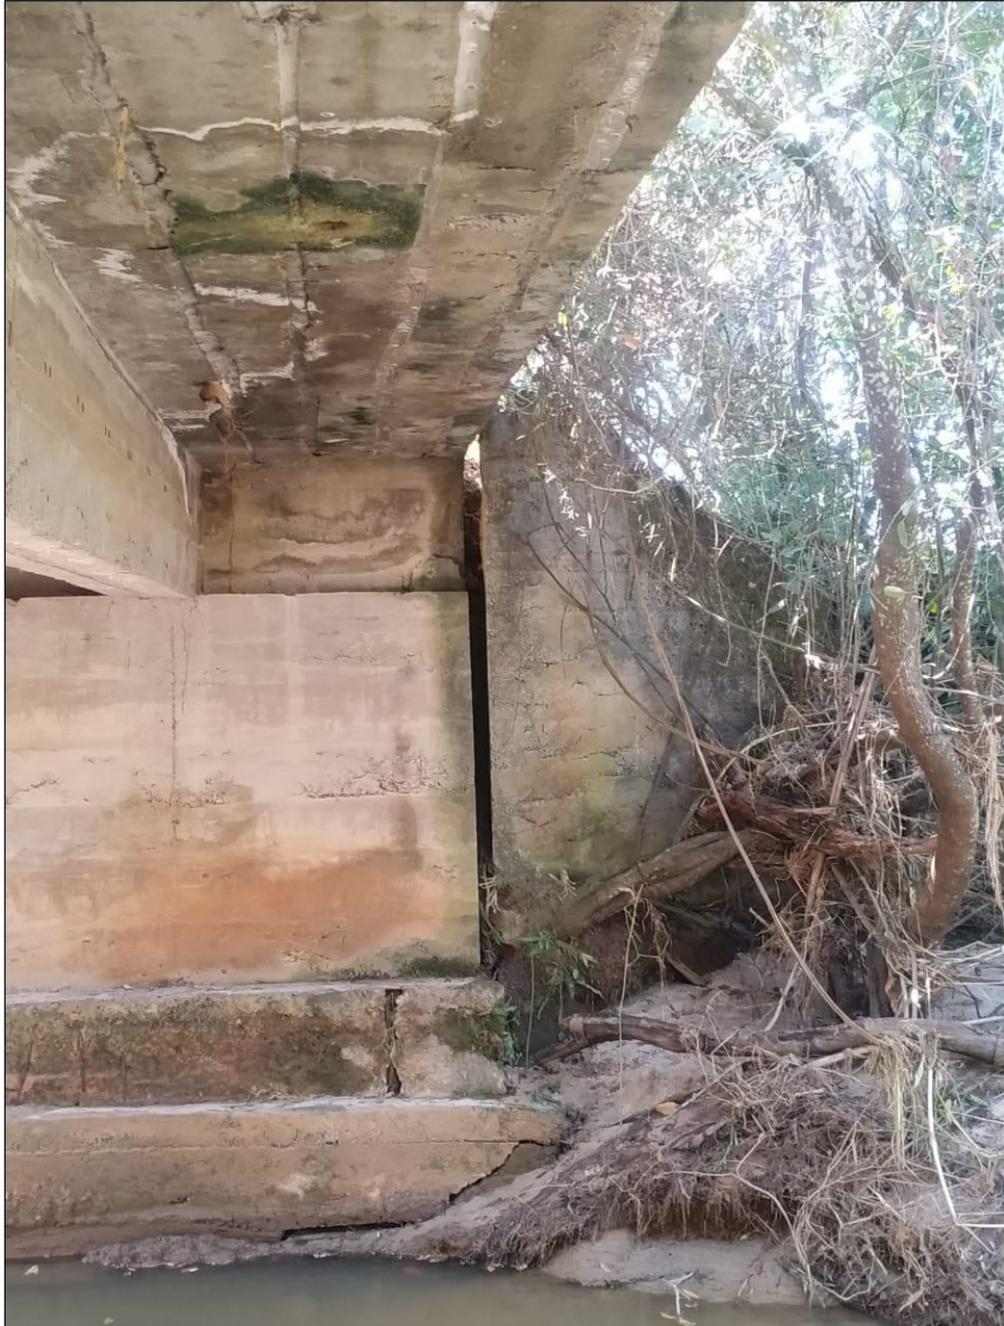
Figura 7. Na parte inferior da imagem, observa-se o apoio danificado na ponte.

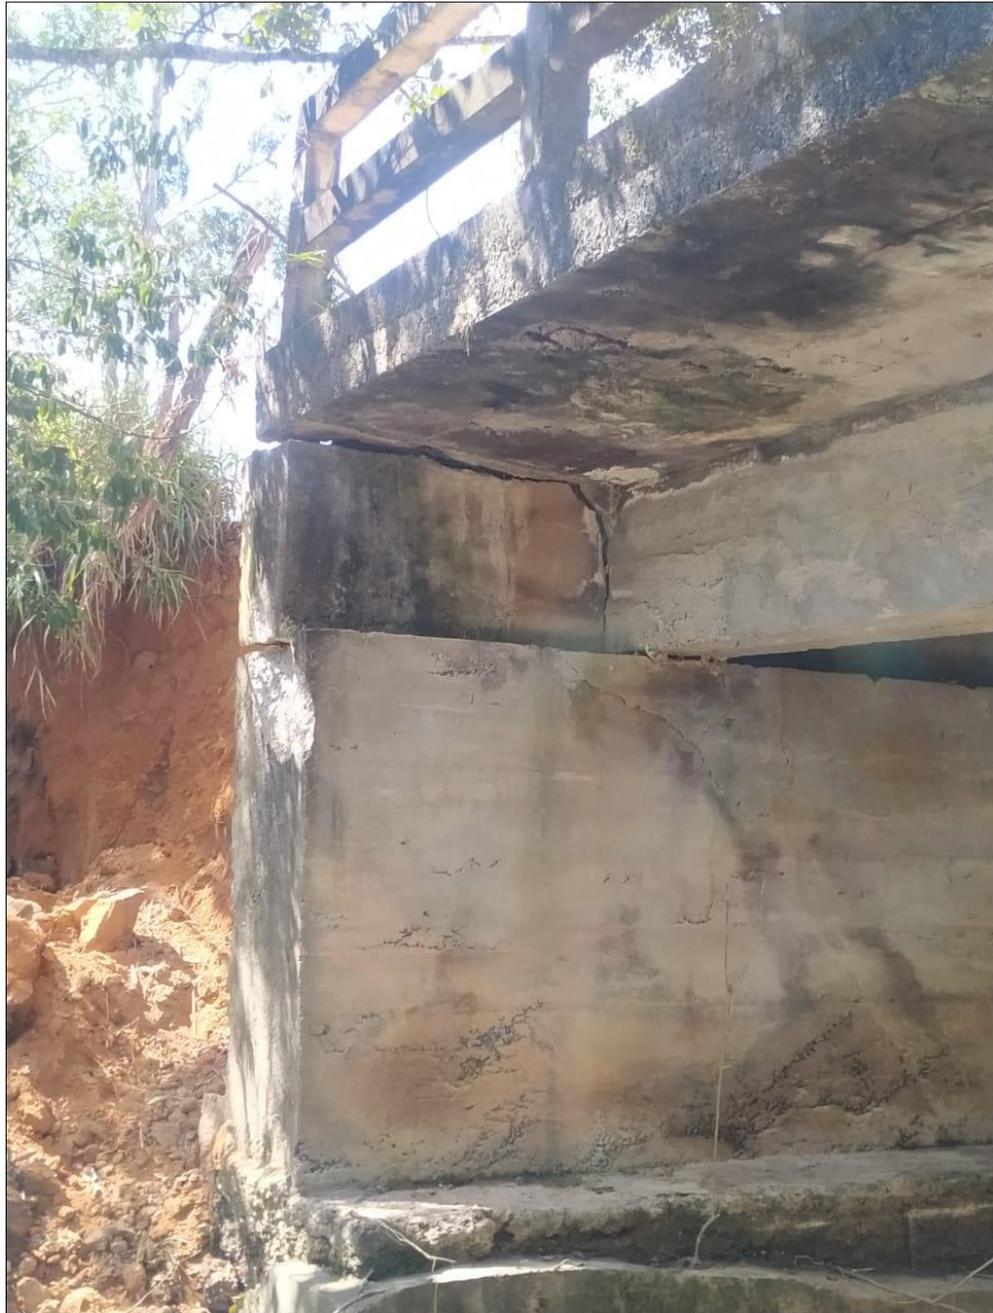
Figura 8. Rachadura observada em elemento da estrutura da ponte, podendo evoluir para o desprendimento do mesmo.

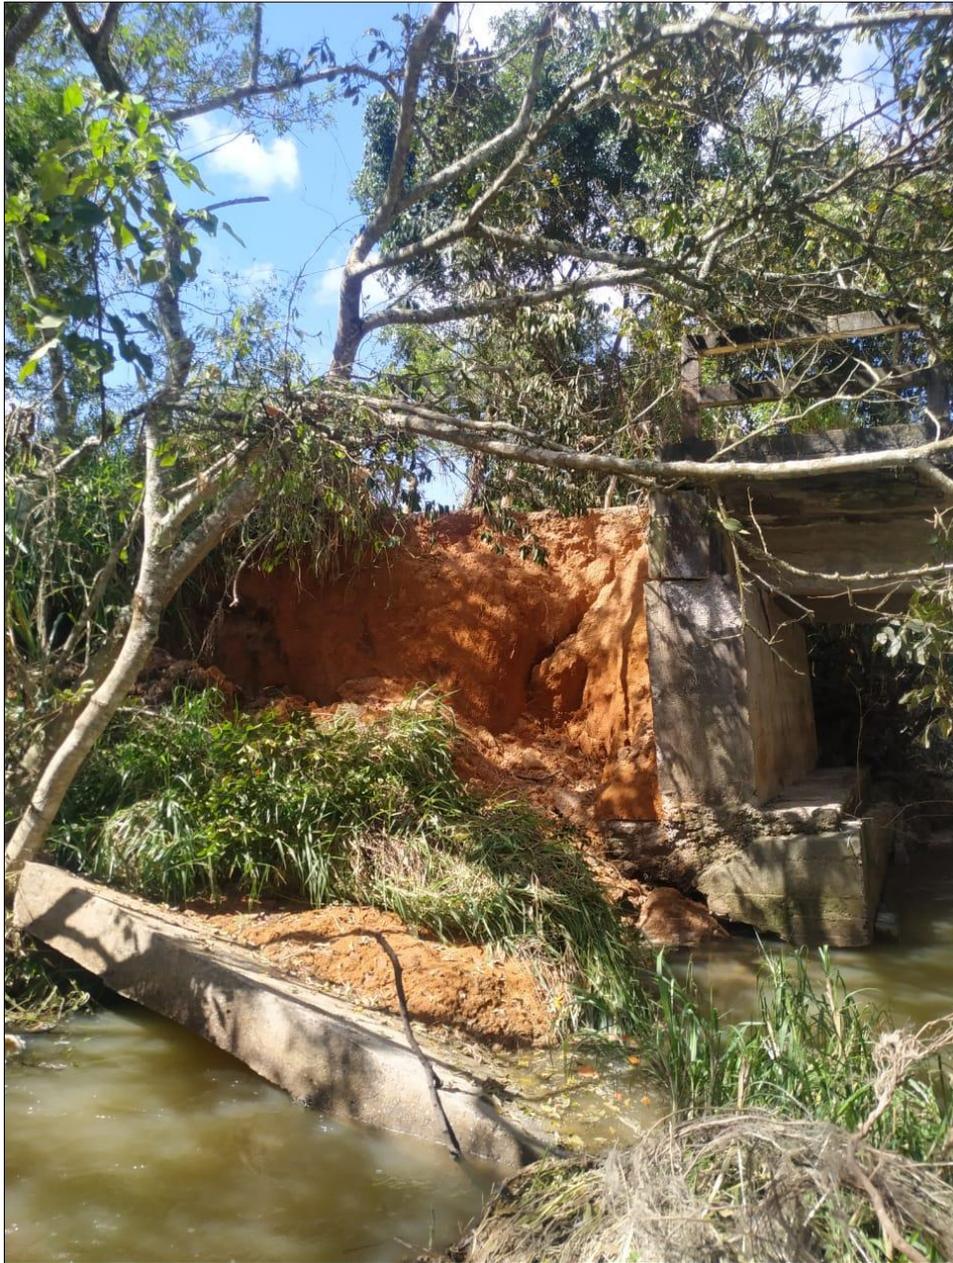
Figura 9. Vista da estrutura em concreto para contenção do solo que se encontra no leito do corpo hídrico.

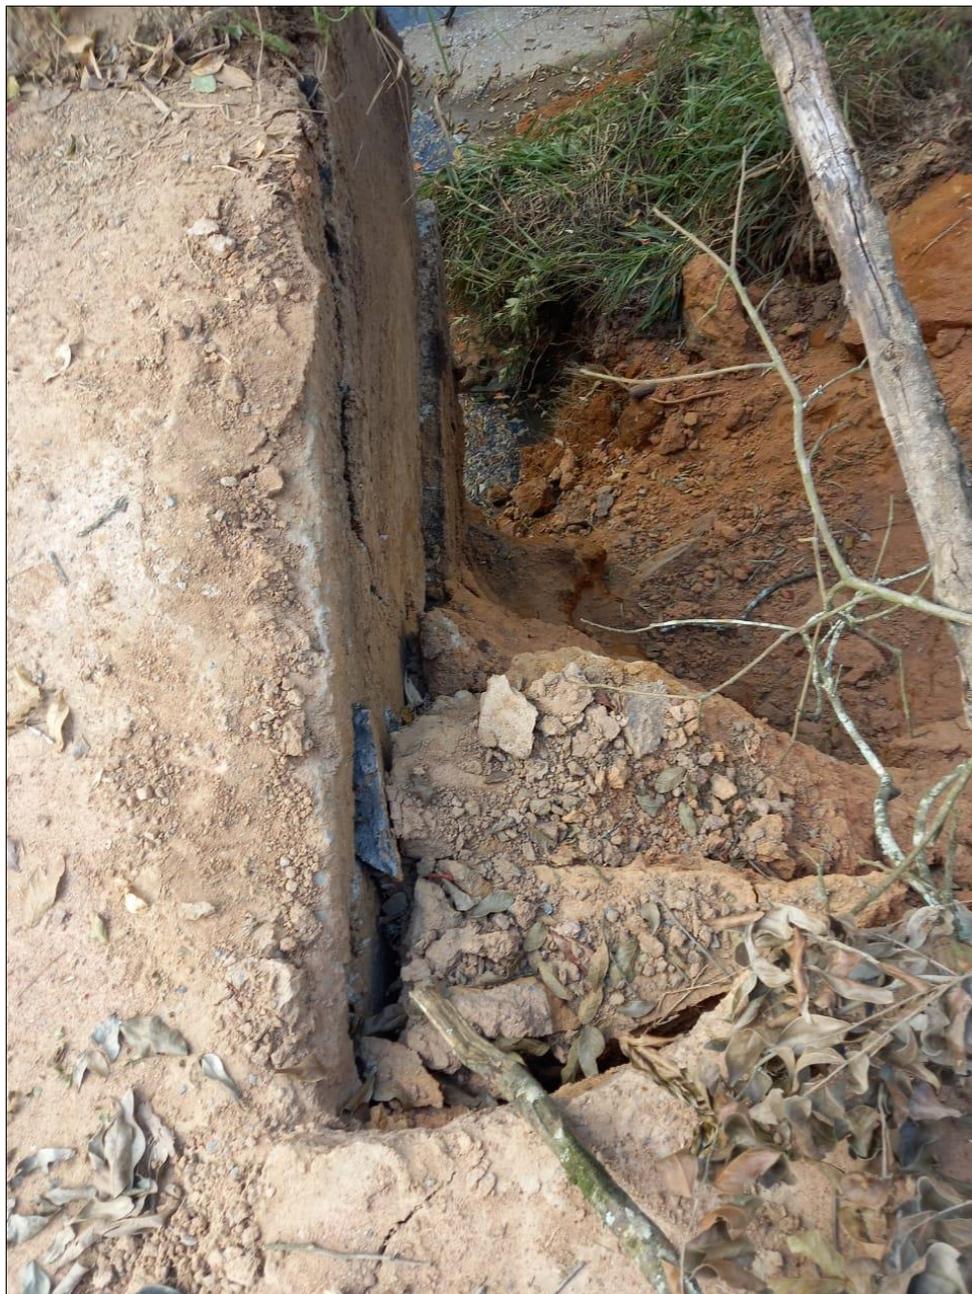
Figura 10. Rachaduras e partes quebradas observadas na estrutura da ponte danificada, além da ocorrência da movimentação de solo.
