## RELATÓRIO FOTOGRÁFICO

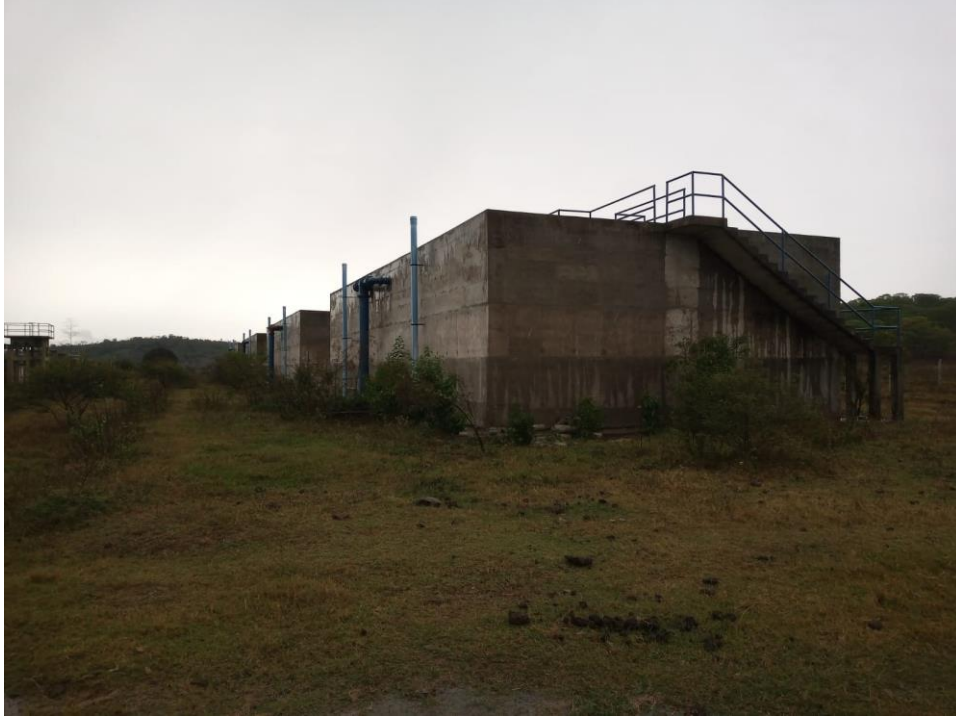
Foto 1 – Vista dos Reatores.

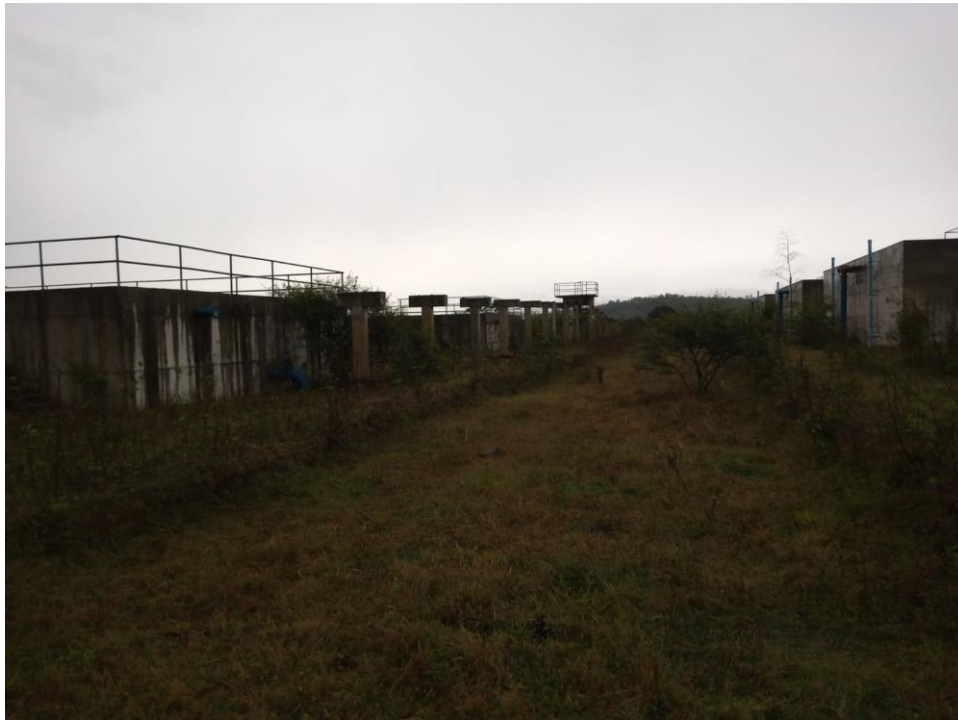
Foto 2 – Vista dos Aeradores e CDV 2

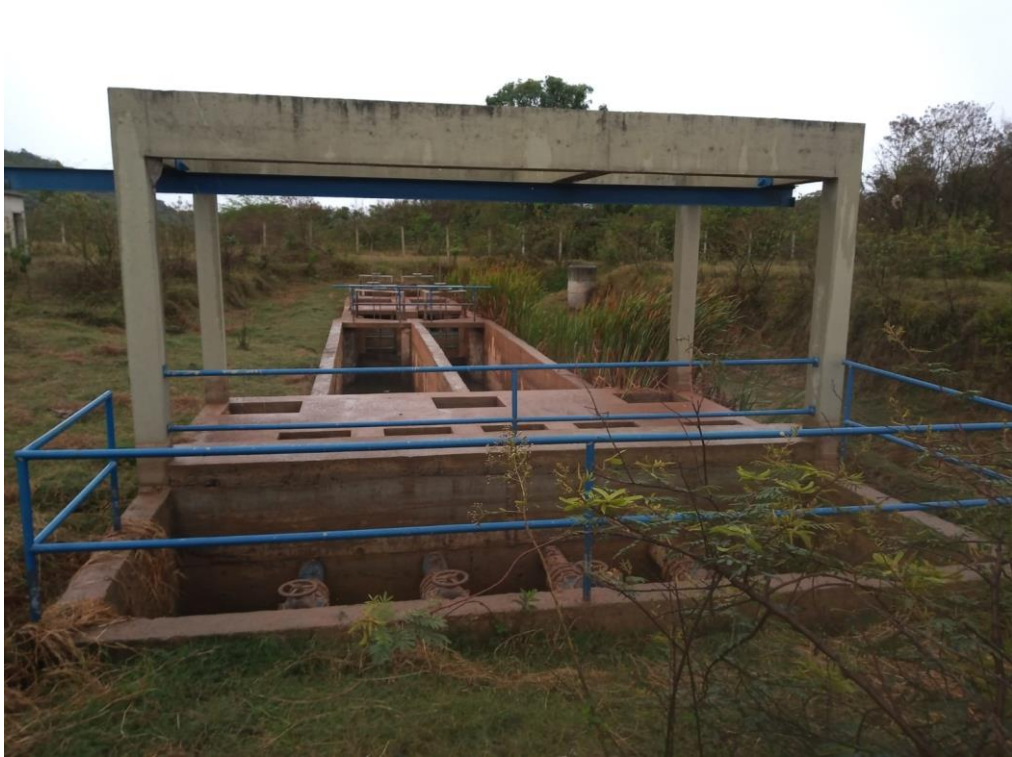
Foto 3 – Vista da Estação Elevatória Final e do Tratamento Preliminar

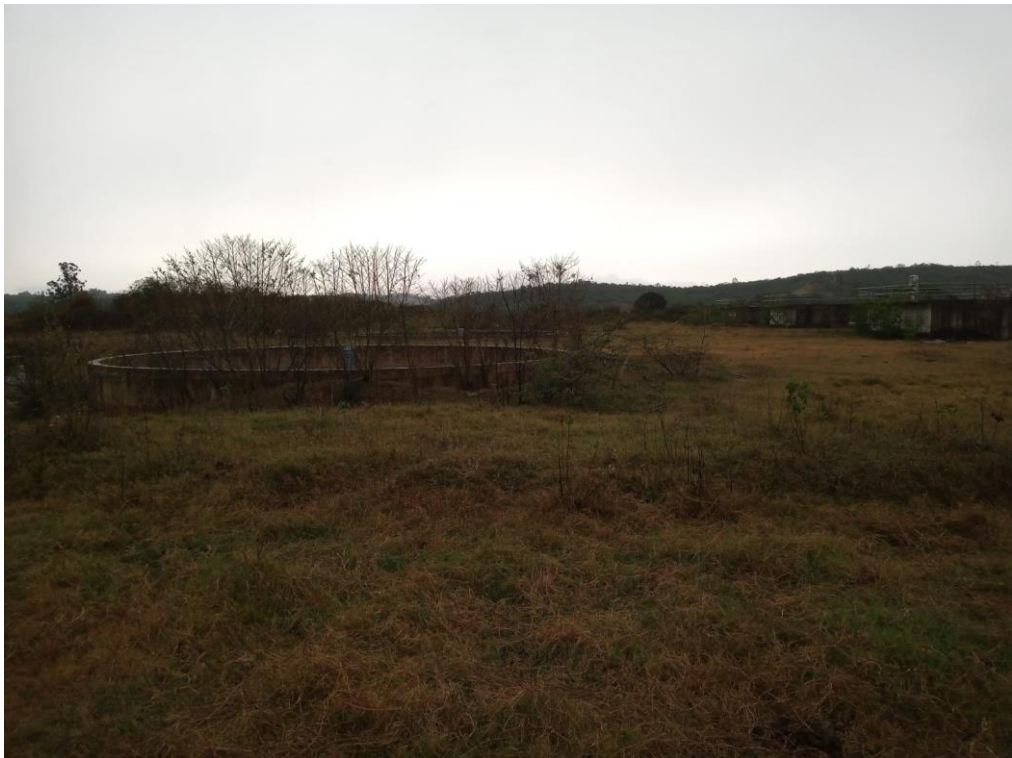
Foto 4 – Vista de um Decantador Secundário

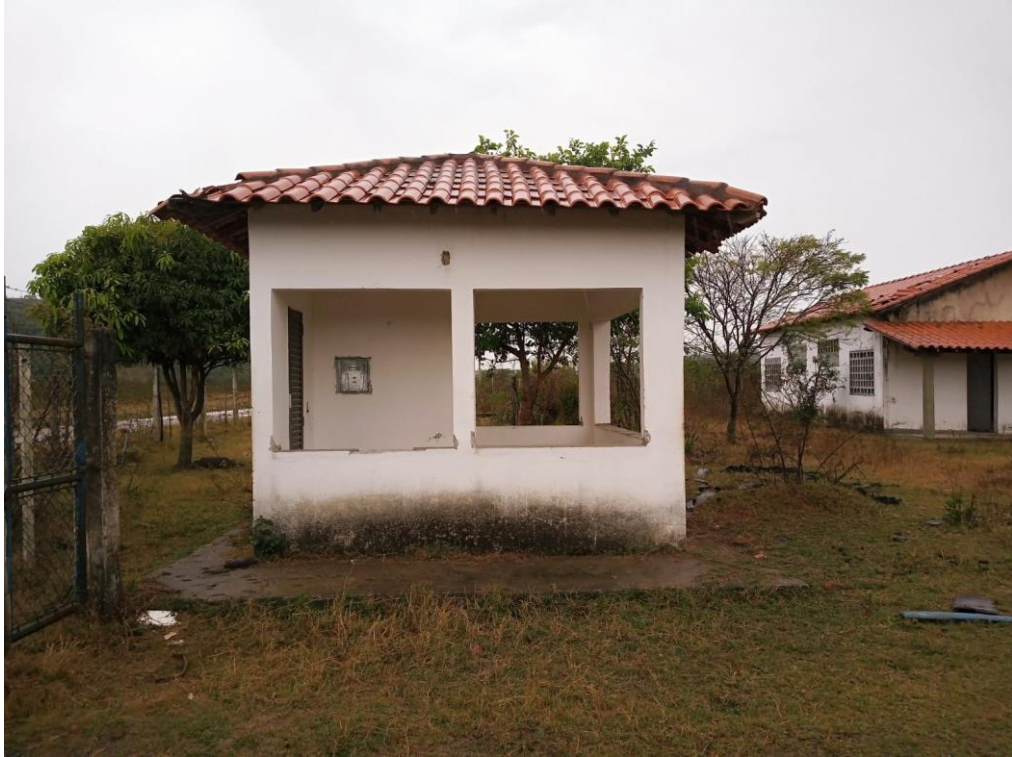
Vista 5 – Vista da Guarita e da Casa de Controle
