RELATÓRIO FOTOGRÁFICO

Figura 1. Vista da ponte, localizada na Rua Joaquim Teixeira Malta, próximo à loja de materiais de construção Comercial JK e a Unidade de Tratamento de Resíduos do SAAE. Coordenadas geográficas: 20° 27' 31,35" S e 45° 25' 16,07" O.

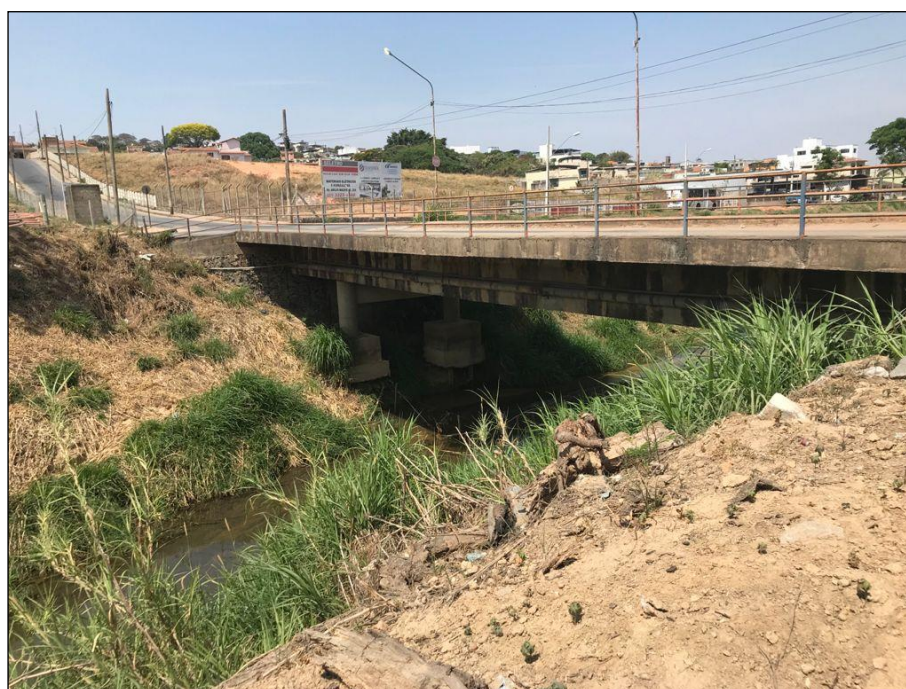
Figura 2. Vista Lateral à Montante.

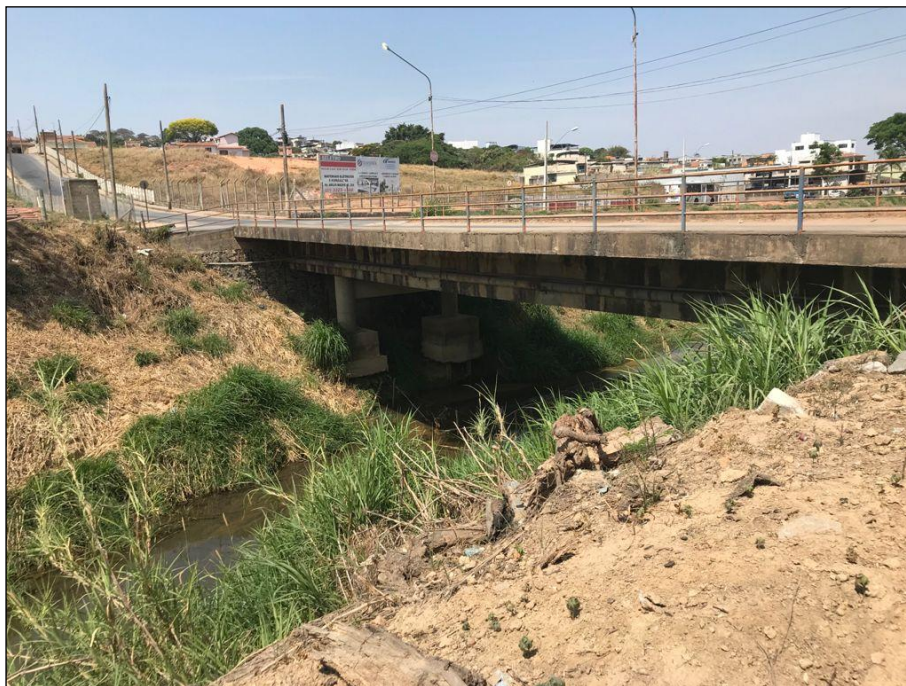
Figura 3. Vista da ponte na lateral inferior à jusante.

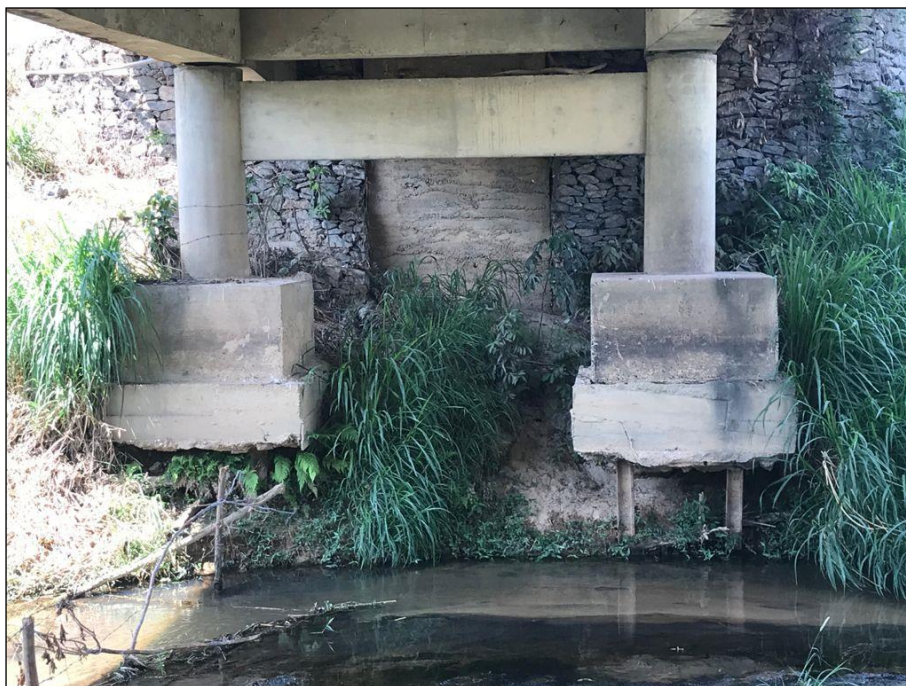
Figura 4. Erosão abaixo dos blocos de fundação e vigas metálicas de suporte.

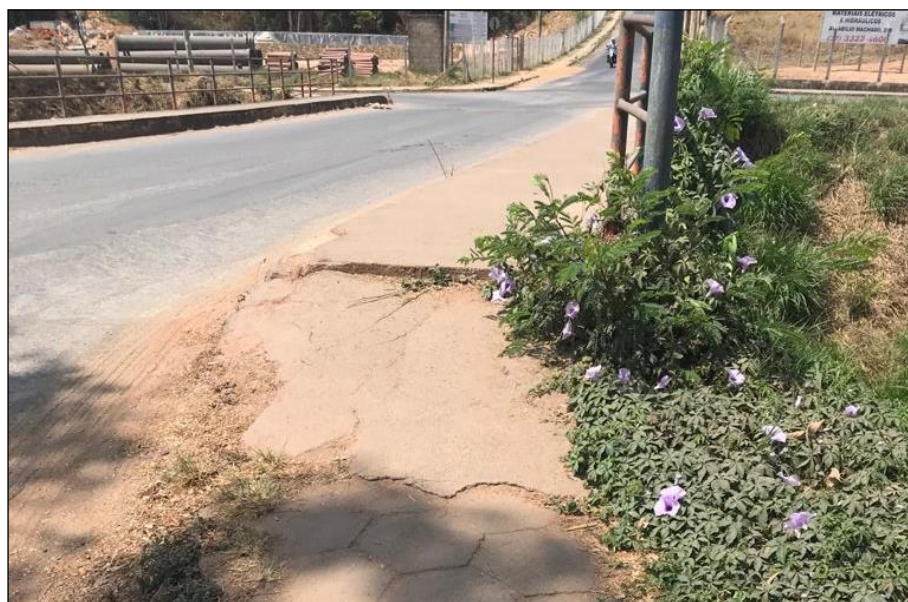
Figura 5. Passeio danificado com fissuras aparentes.

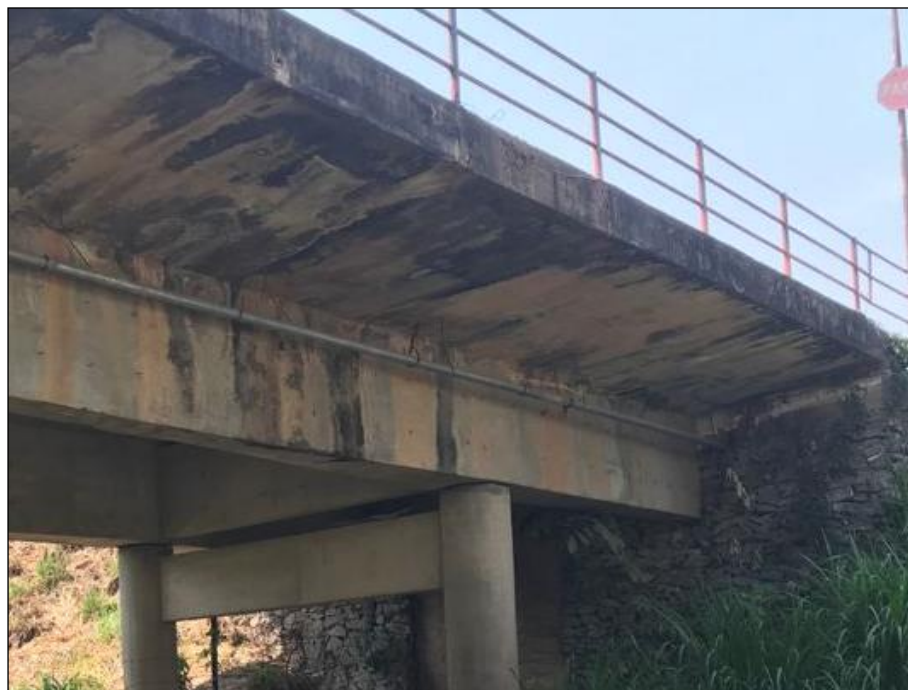
Figura 6. Sinais de escoamento de água e deterioração do concreto.
