RELATÓRIO FOTOGRÁFICO

Figura 1. Vista da ponte, localizada na Avenida Juca Almeida e Avenida Paulo de Brito, próxima ao Supermercado Hiper ABC Formiga. A ponte se encontra justamente na foz do Rio Mata Cavallo, de forma que sua lateral de jusante está alinhada com a margem do Rio Formiga.

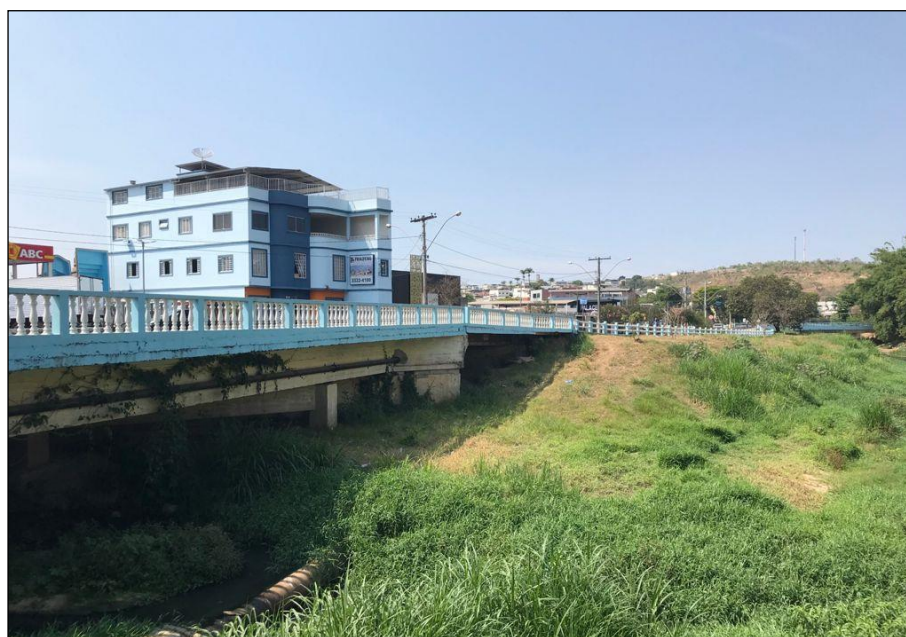
Figura 2. Vista Lateral à Jusante.

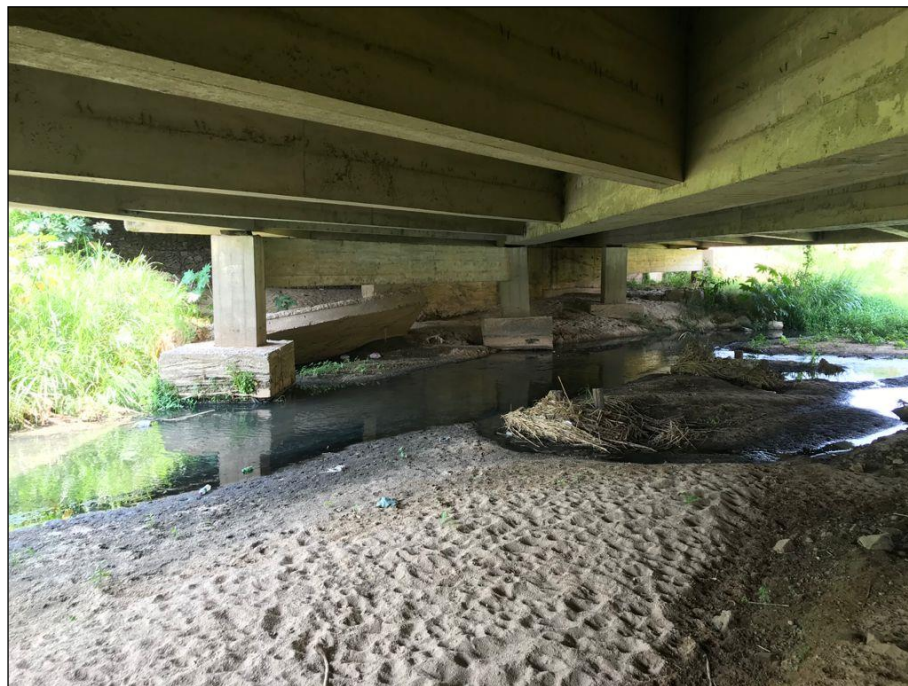
Figura 3. Vista inferior- Ponte original em concreto armado.

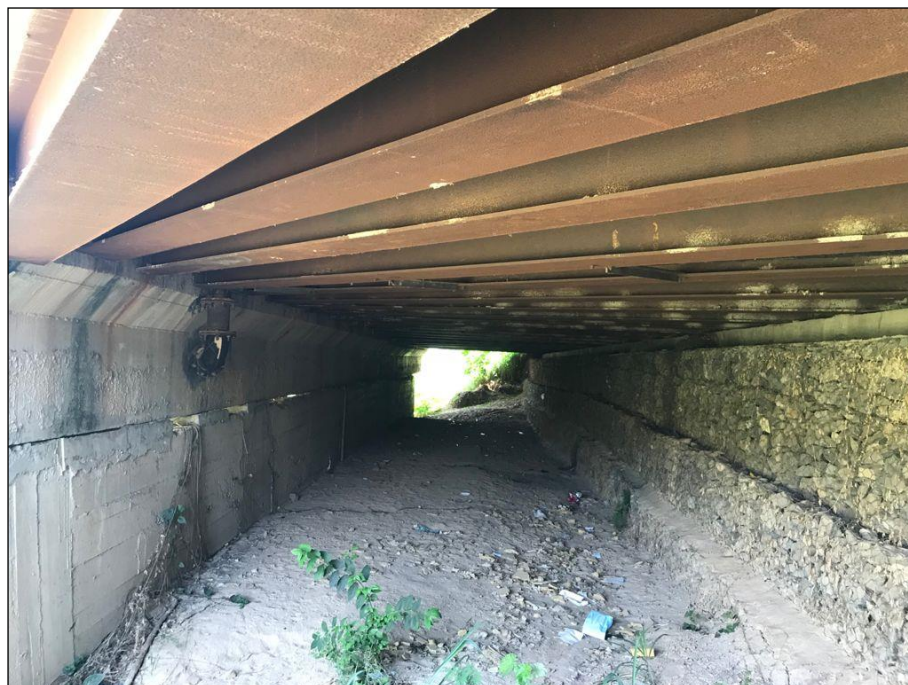
Figura 4. Vista inferior – Ampliação em longarinas metálicas.

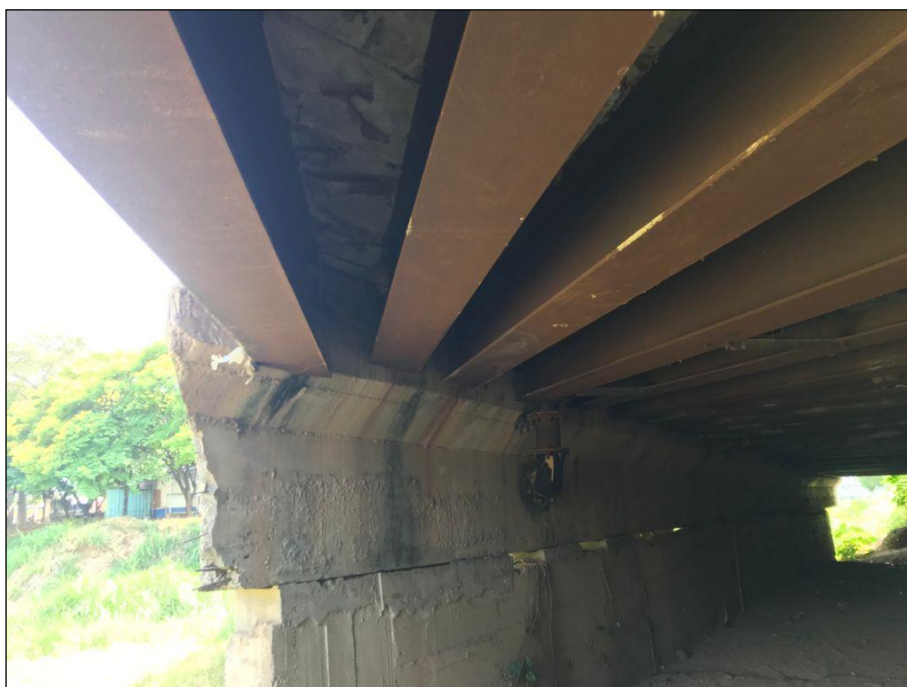
Figura 5. Muro divisório entre ponte original e ponte ampliada

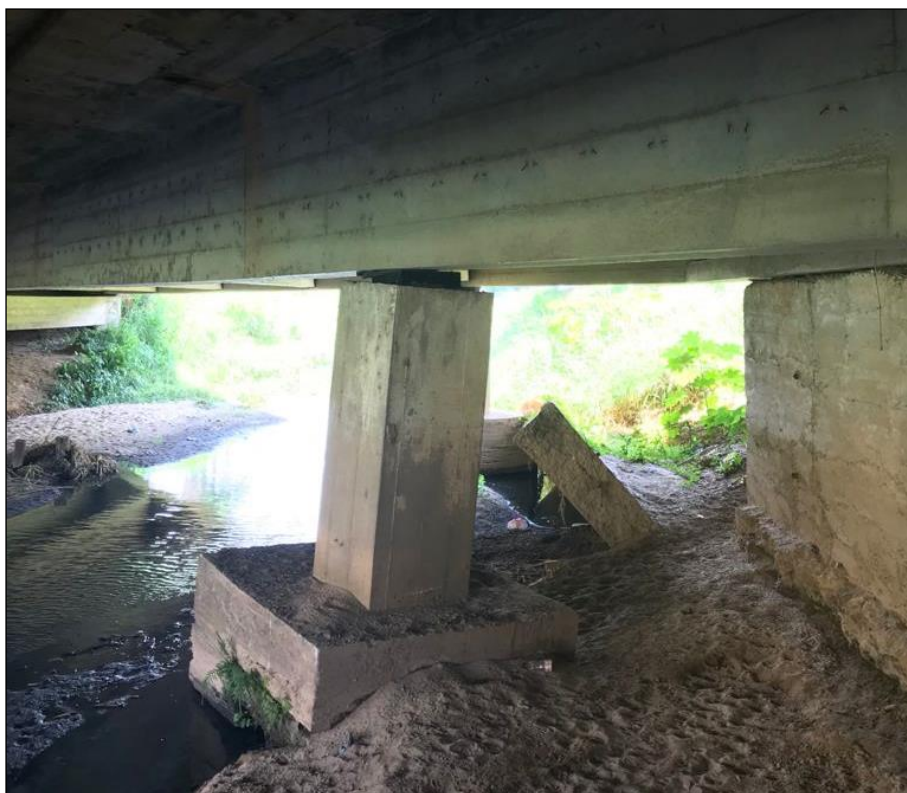
Figura 6. Pilar rotacionado.

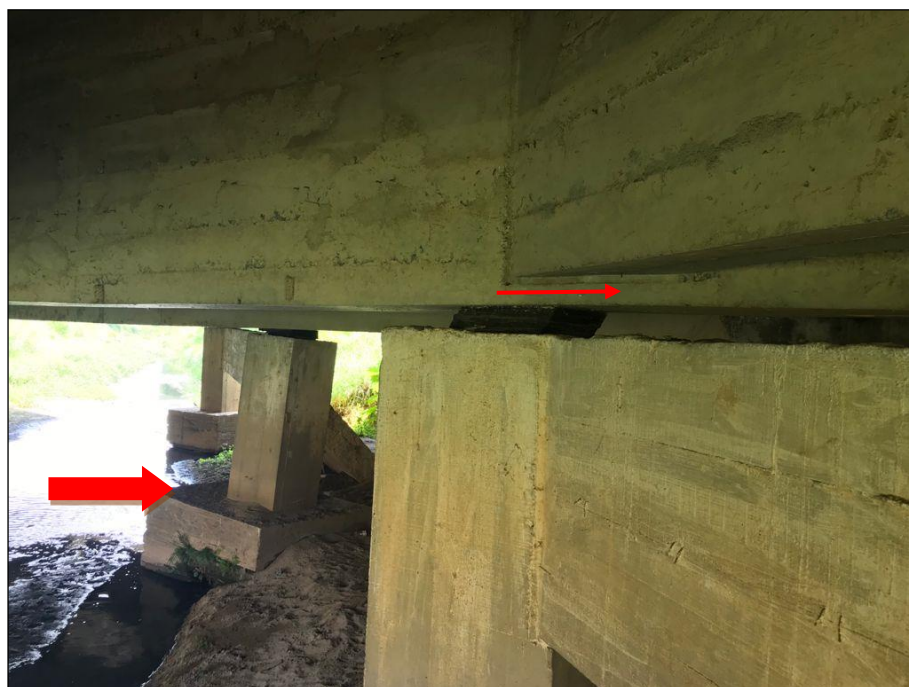
Figura 7. Movimento do Neoprene fretado e pilar rotacionado.

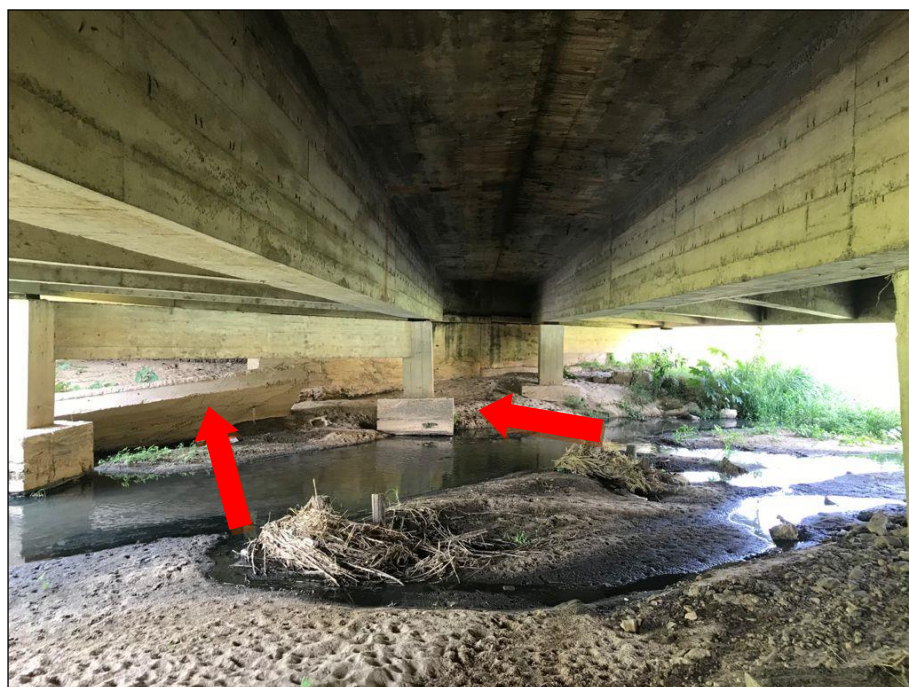
Figura 8. Muro caído e bloco rotacionado.

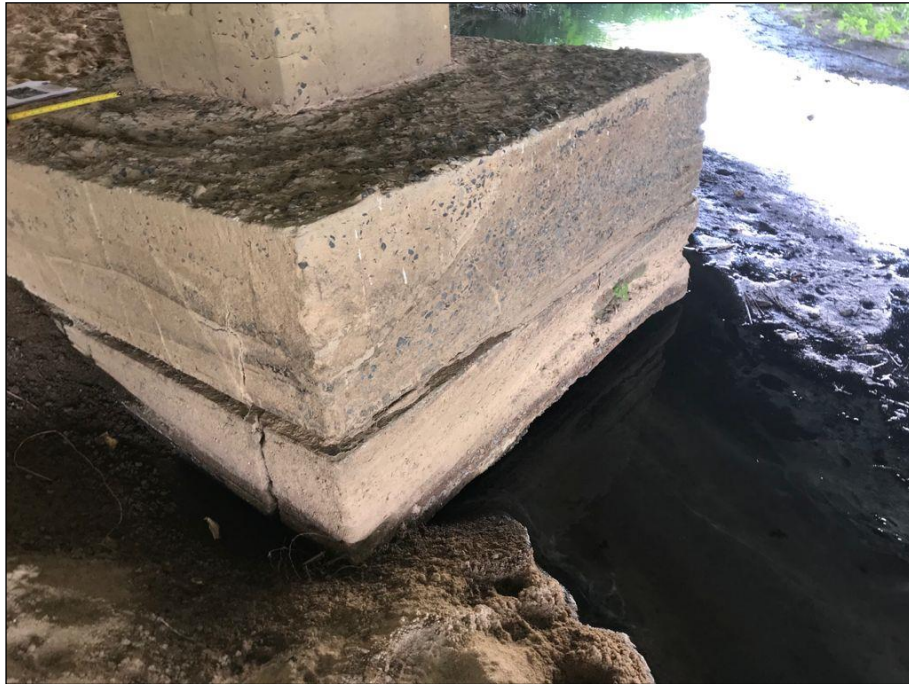
Figura 9. Bloco quebrado com a rotação imposta.

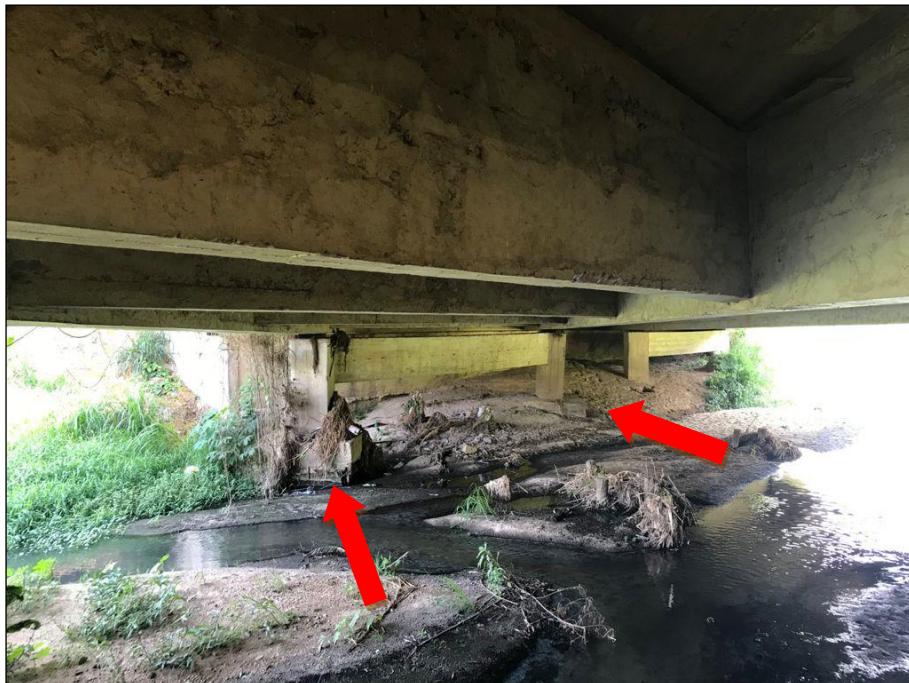
Figura 10. Bloco a proteger (esquerda) e bloco rotacionado.

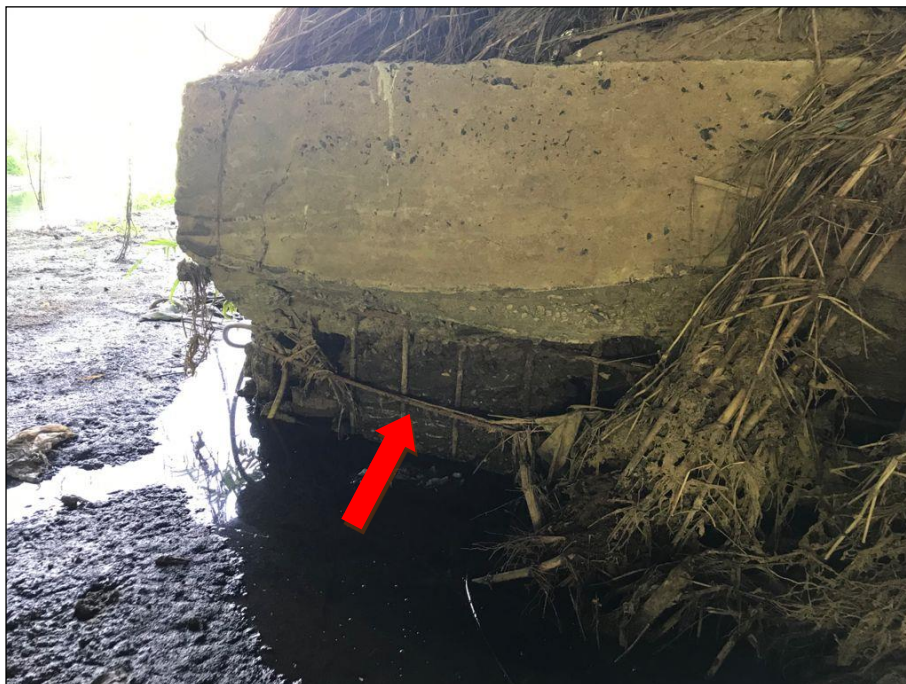
Figura 11. Bloco a proteger – ferragem exposta

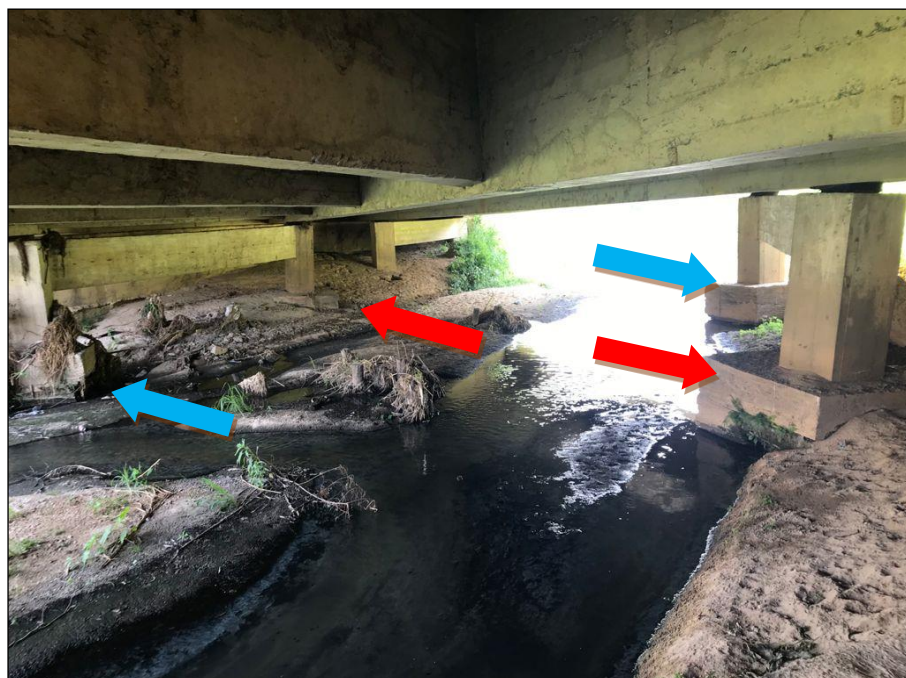
Figura 12. Dois blocos rotacionados a reforçar (vermelho) e a proteger (azul)

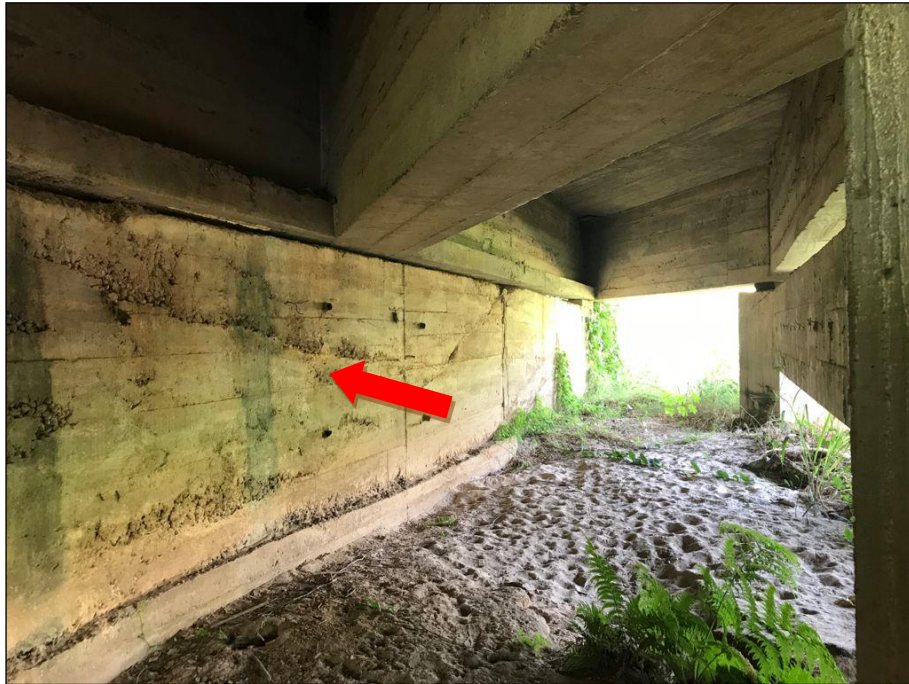
Figura 13. Muro a demolir sem função estrutural.

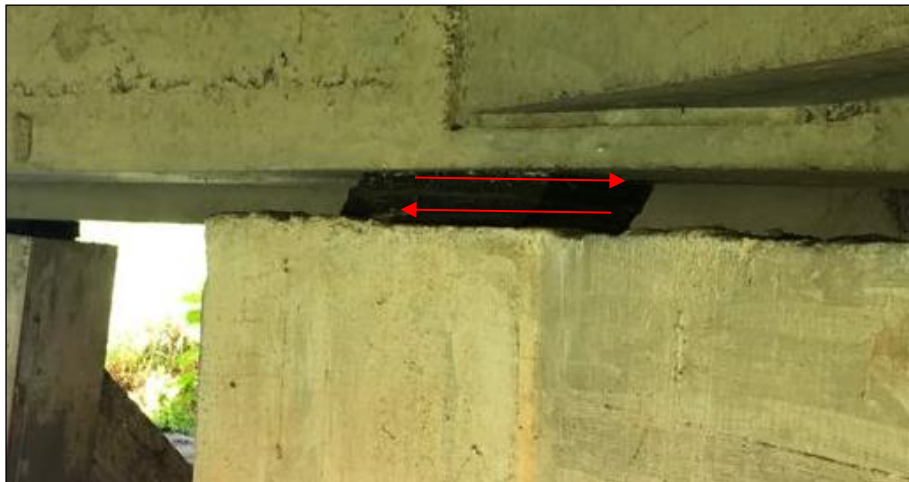
Figura 14. Neoprene – movimento horizontal

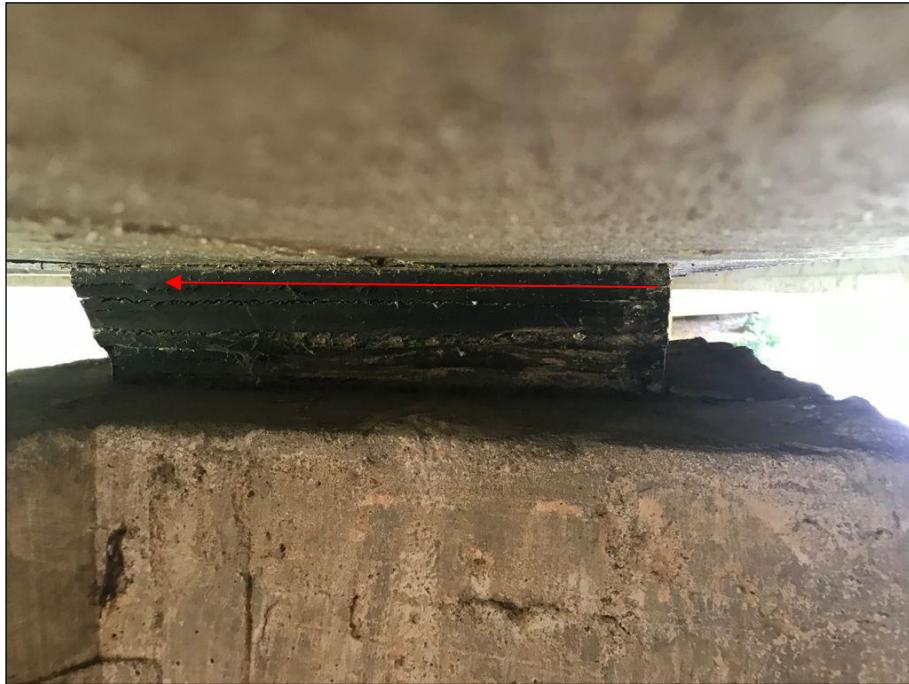
Figura 15. Neoprene – movimento horizontal

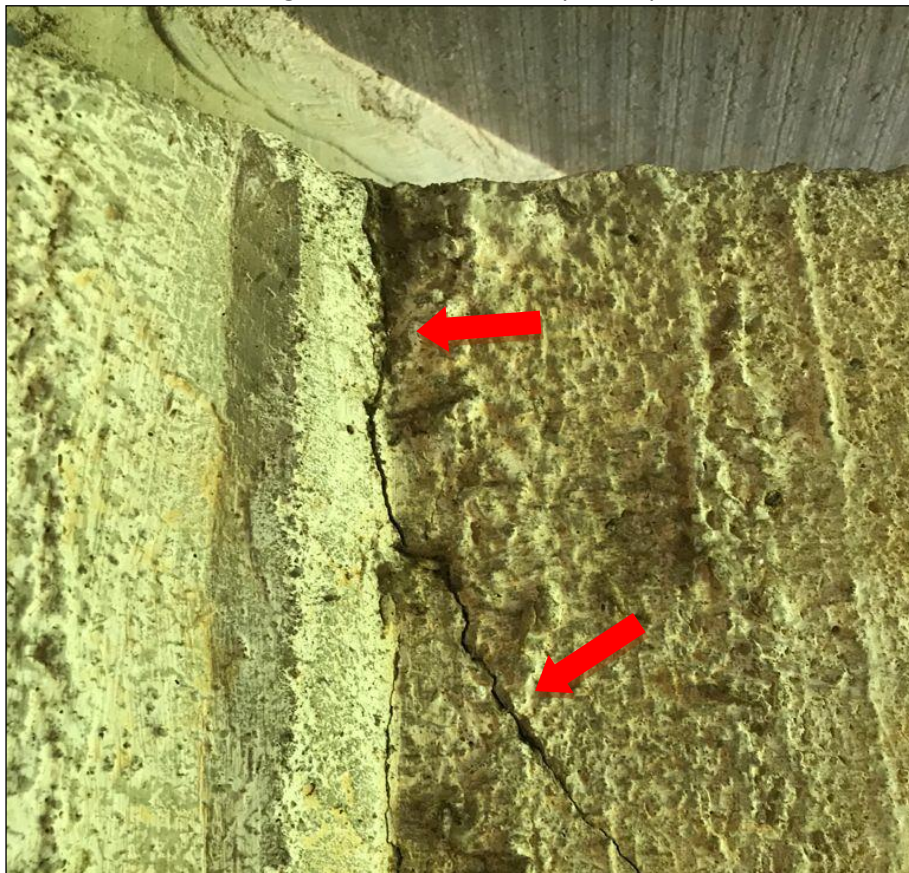
Figura 16 – Trinca de encontro na viga de travamento de topo dos pilares.

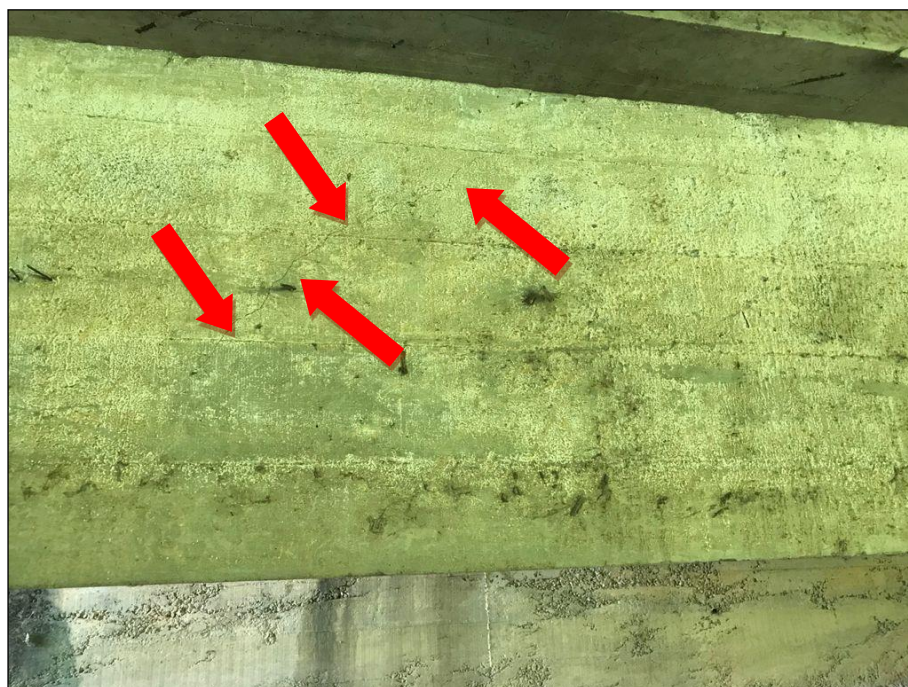
Figura 17 – Trinca inclinada na viga de travamento dos pilares

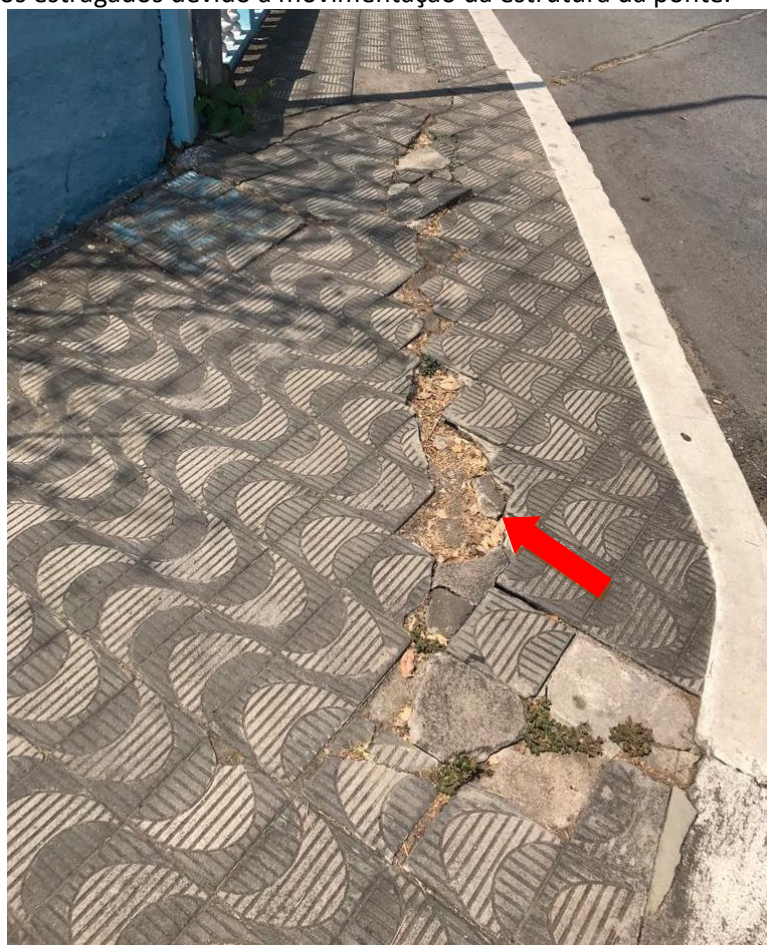
Figura 18 – Passeios estragados devido a movimentação da estrutura da ponte.

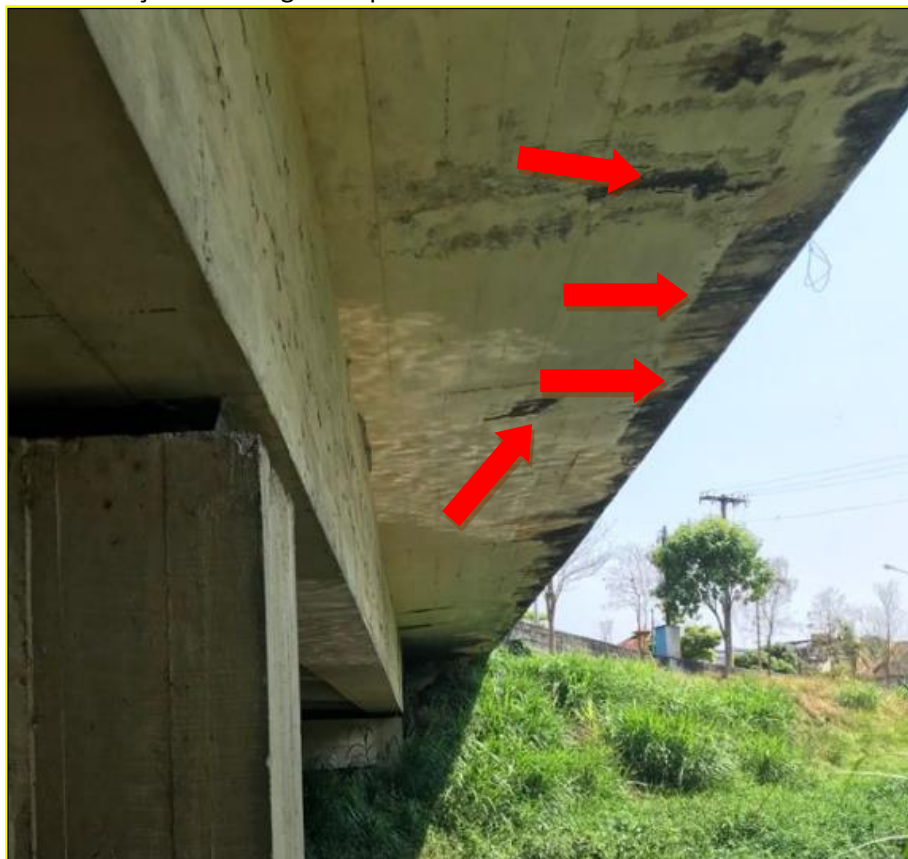
Figura 19 – Ausência de pingadeiras, ocasionando deterioração da estrutura de concreto e posteriormente a oxidação de ferragens expostas.
