Relatório Fotográfico

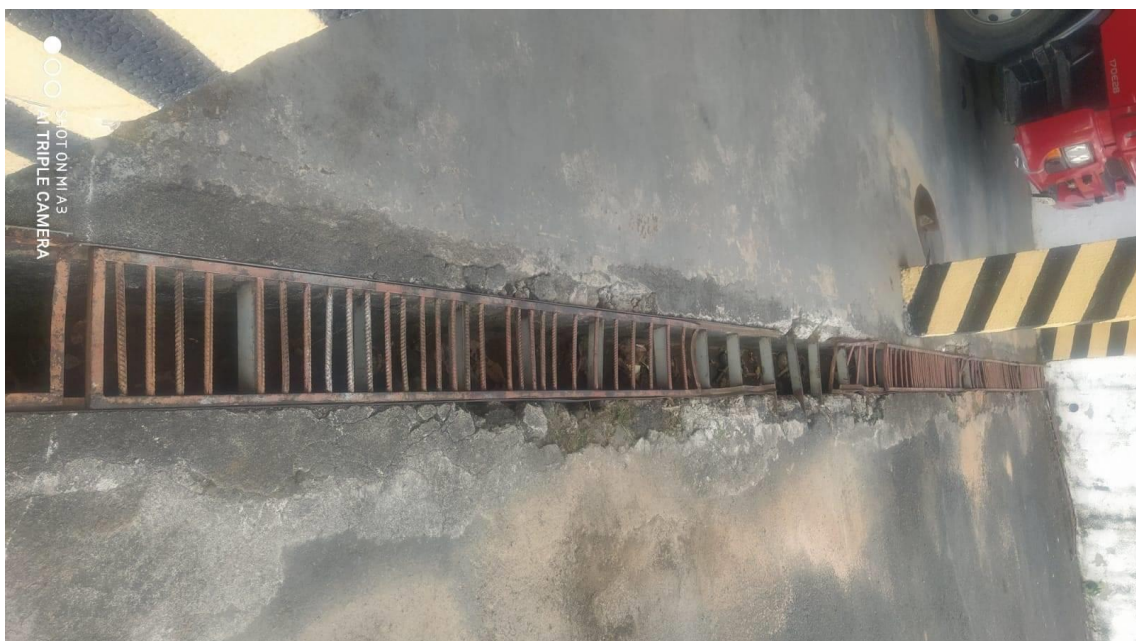
Figura 12 - Grelha danificada

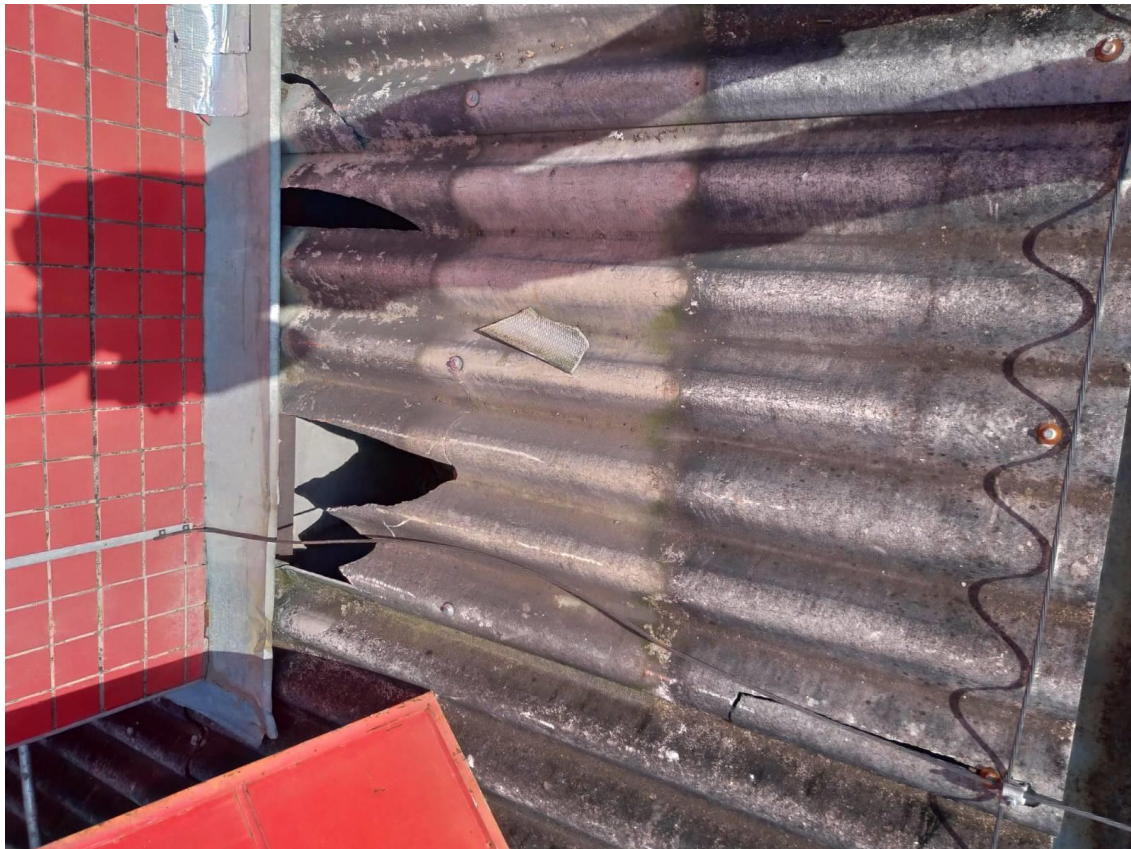
Figura 13 - Telhado danificado

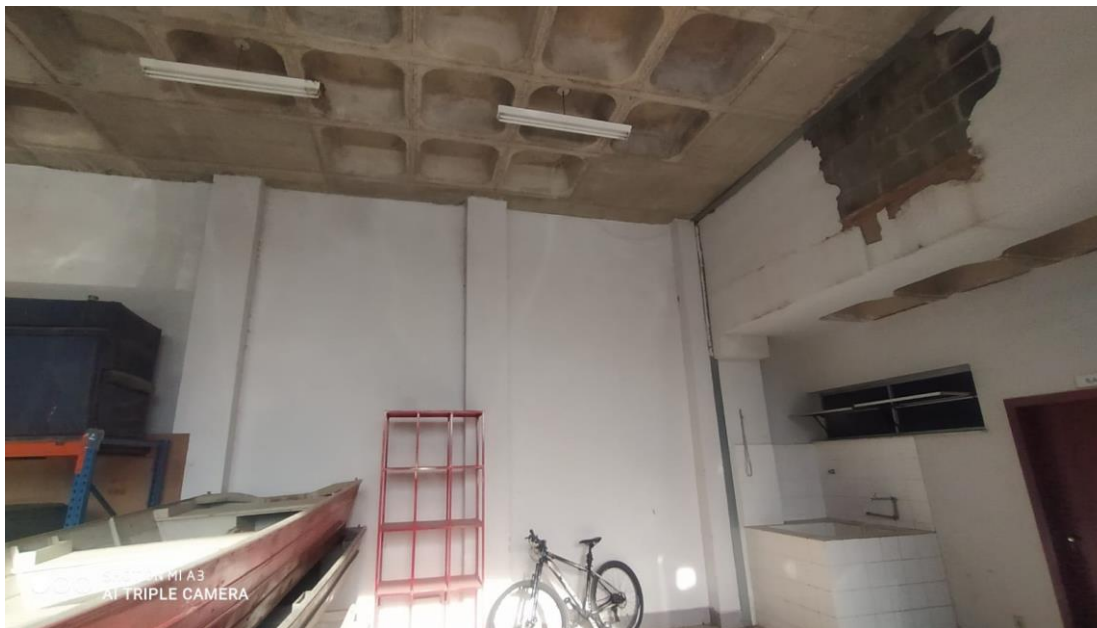
Figura 15 - Parede danificada, na garagem inferior
