SERVIÇO AUTÔNOMO DE ÁGUA E ESGOTO  
FORMIGA - MG

**SISTEMA DE ESGOTAMENTO SANITÁRIO**  
ESTAÇÃO DE TRATAMENTO  
REATOR ANAERÓBICO DE FLUXO ASCENDENTE  
PLANTA, CORTES E DETALHES

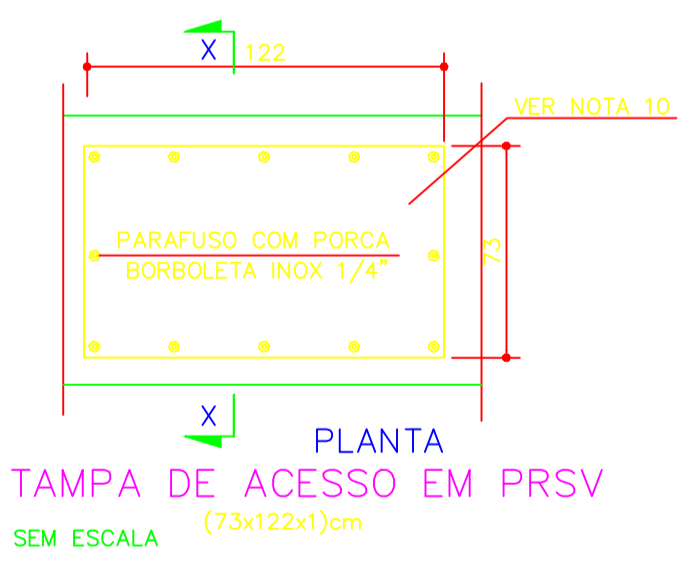
PLANTA TAMPA DE ACESSO EM PRSV  
SEM ESCALA (73x122x1)cm
