# RELATÓRIO DE SONDAGEM – SPT

| | <b>Ferreira Costa Engenharia e Consultoria Ltda.</b> | | <b>0018/25</b> |
| | Cliente: Município de Formiga<br>Obra: Município de Formiga<br>Local: Rua Paraíba, São Judas, Formiga/MG | | Página 1/2<br>Emissão 05/04/2025 |

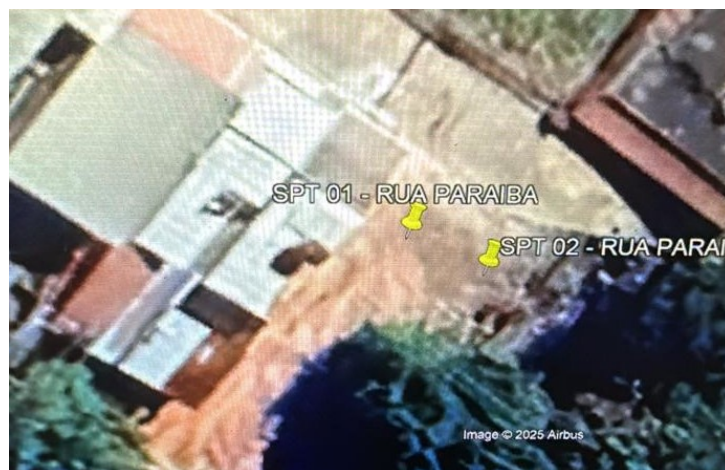
A Localização dos furos de sondagem foi definida e fornecida pelo cliente responsável pelo projeto da obra, conforme croqui a seguir.

Contudo ao iniciar o serviço, no local onde consta como SPT 02 da imagem acima, foi constatado a presença de muitos entulhos remanescentes de construção civil, que impossibilitou a penetração do amostrador no solo, não sendo possível atestar a resistência do mesmo.

Foi executado 03 tentativas de execução de furos o mais próximo possível da localização passada pelo cliente, todas elas sem conseguirmos o avanço da penetração do amostrados por mais de 2,50m.

Após estas tentativas optou-se por executar o SPT 02 da figura acima em um local próximo e com terreno natural, sendo possível a instalação do equipamentos e, onde a penetração do amostrador não fosse comprometida por entulhos, dando assim segurança para emissão deste laudo.

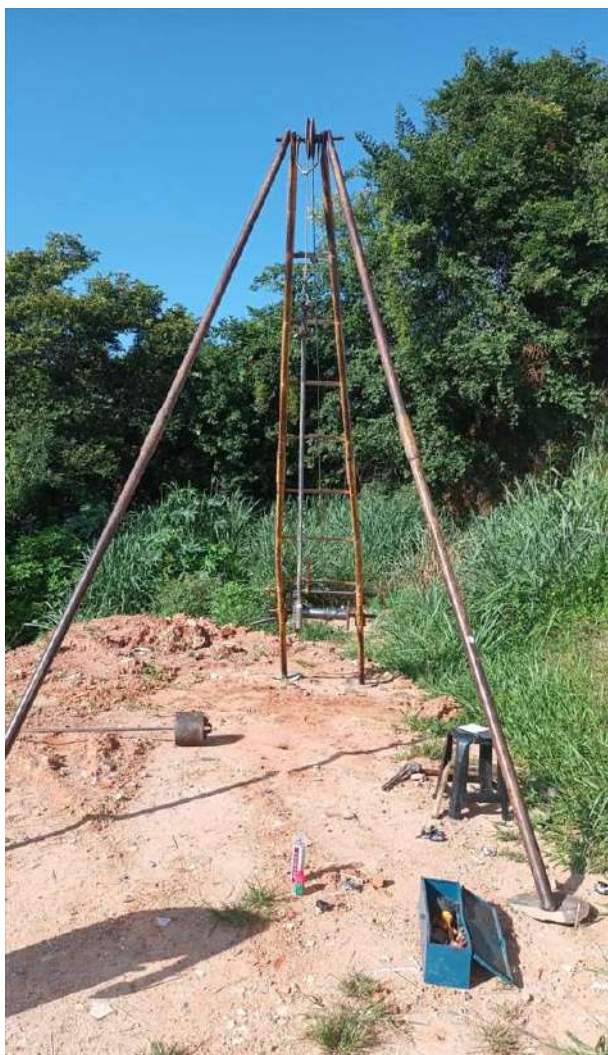
*Foto 1 – Equipamento(s) - SPT*

- torre com roldana, moitão e corda;
- tubos de revestimento;
- hastes de perfuração/cravação;
- trado-concha ou cavadeira manual;
- trado helicoidal;
- amostrador-padrão;
- cabeça de bater;
- martelo padronizado;
- medidor de nível d'água;
- metro de balcão ou trena;
- recipientes para amostras;
- ferramentas gerais necessárias para a operação.

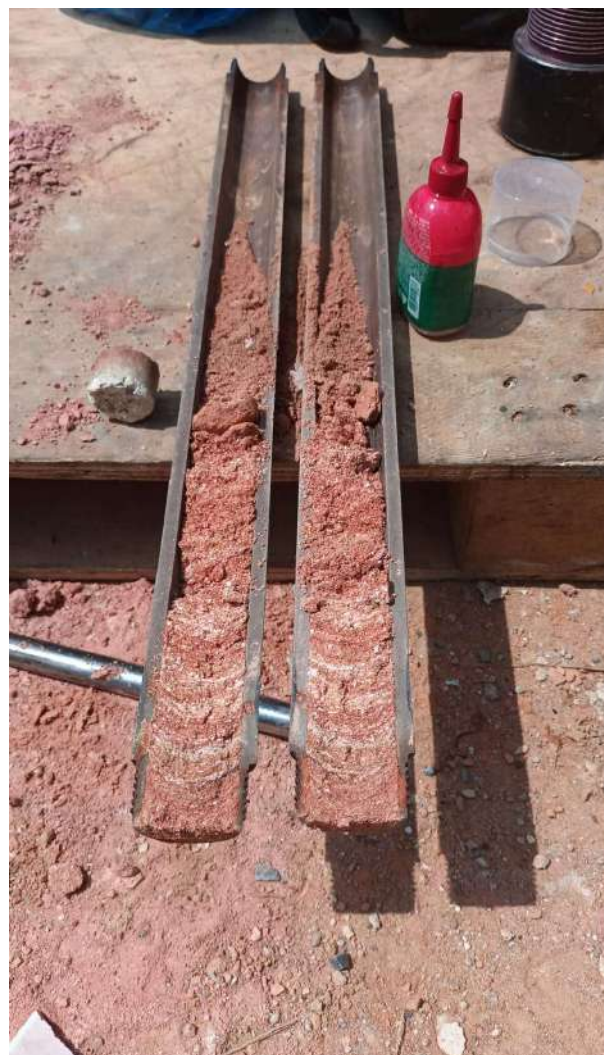
*Foto 2 – Amostra(s) de solo padrão no início dos furos*

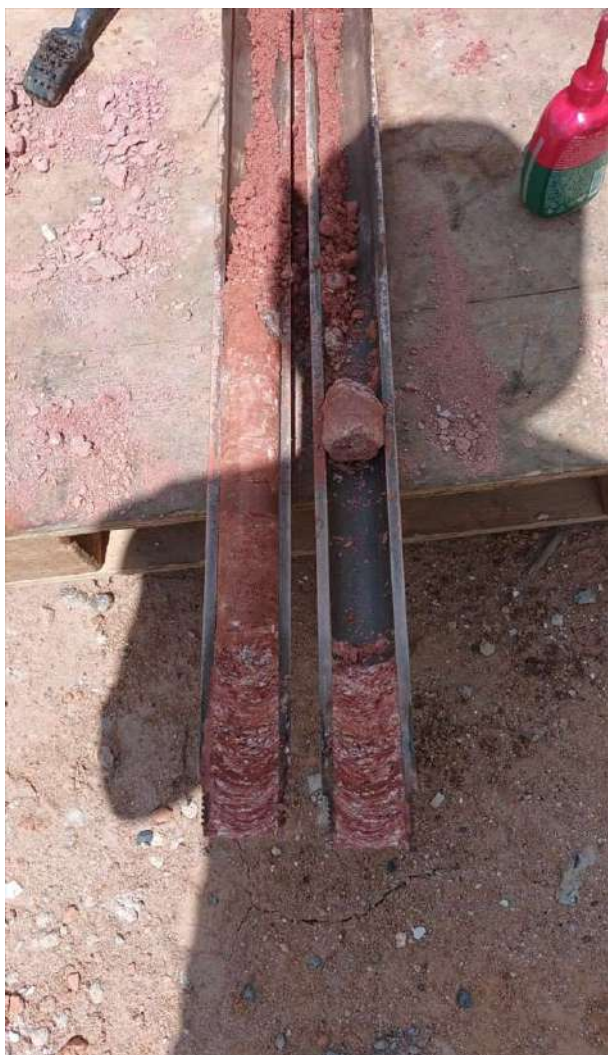
*Foto 3 – Amostrador, solo padrão dos furos*

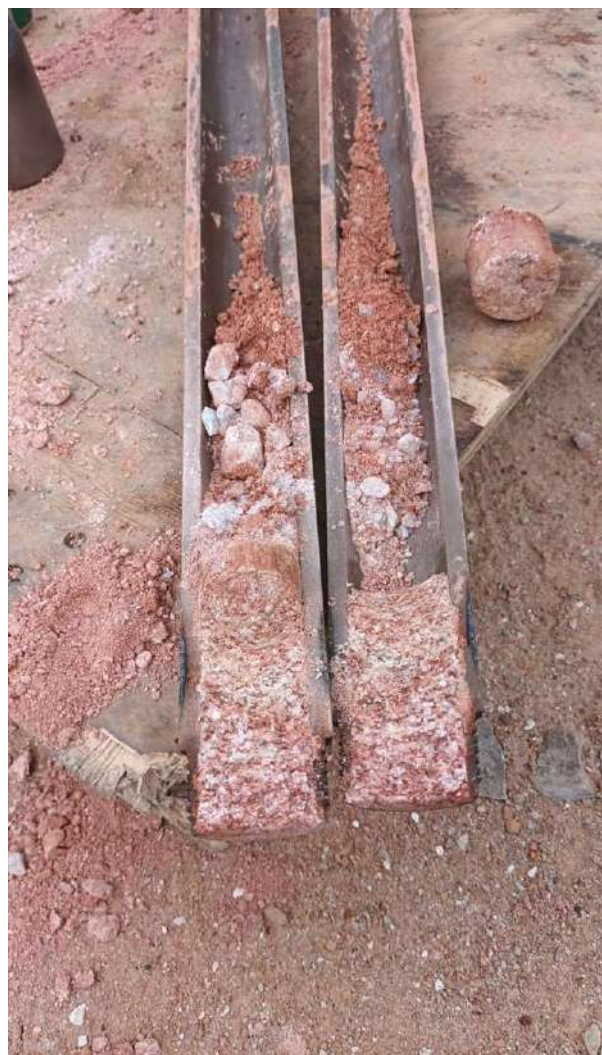
*Foto 4 – Amostrador, solo padrão no final dos furos*

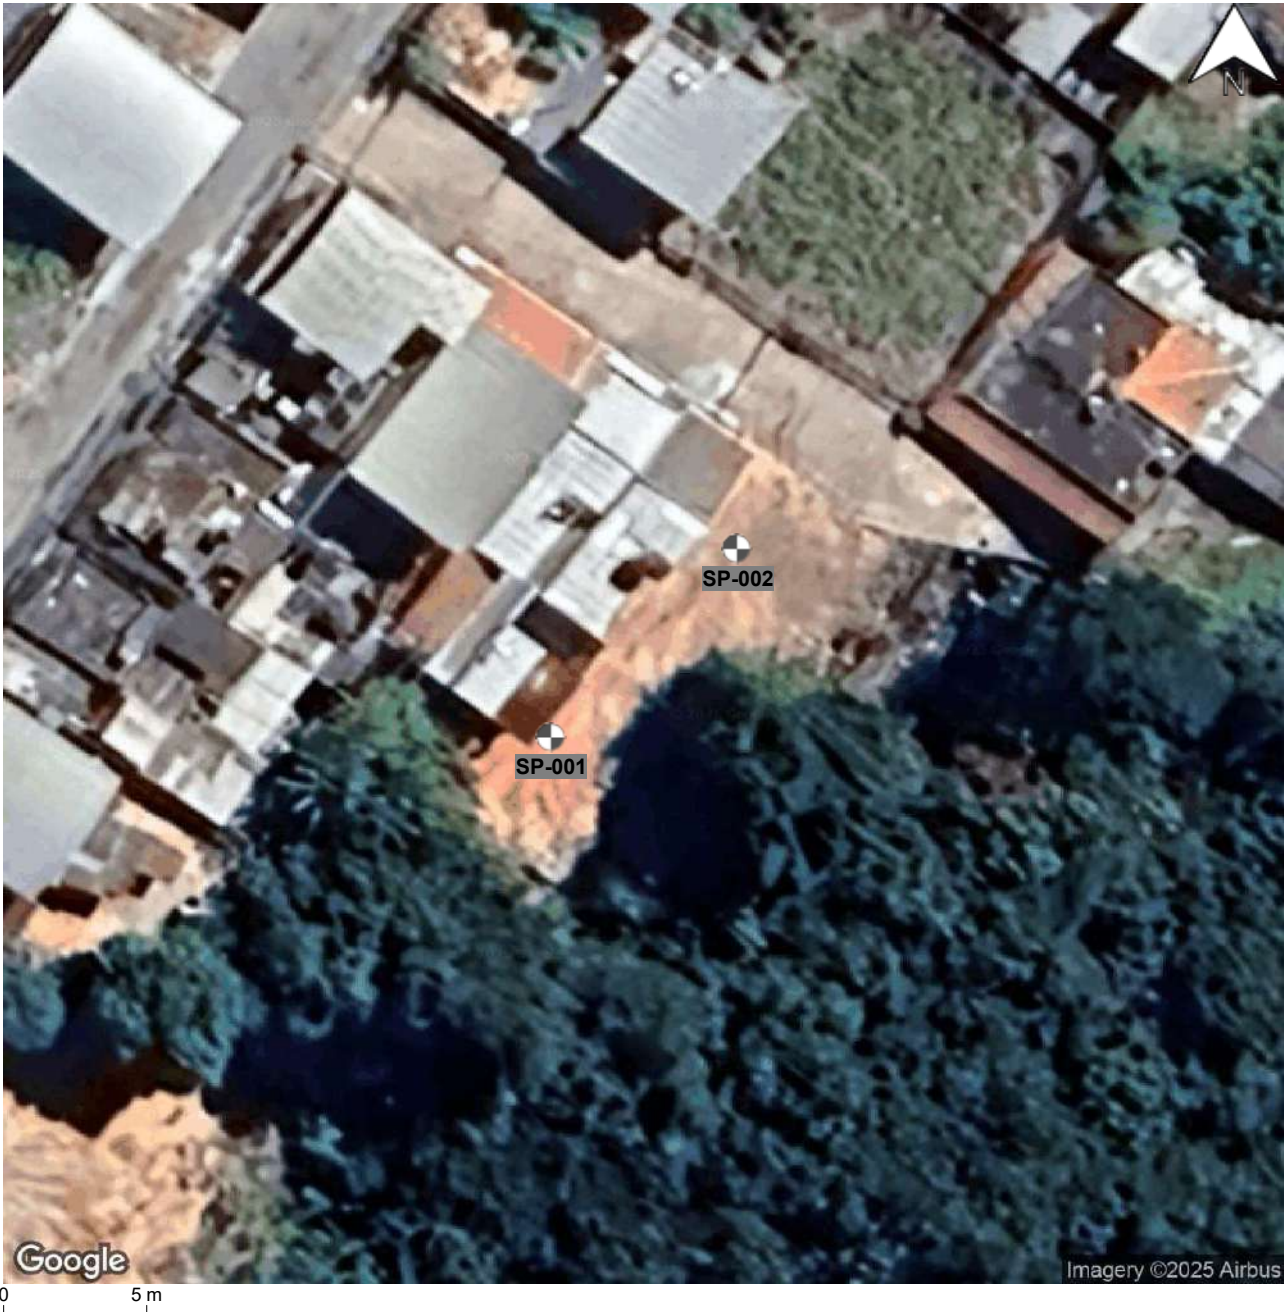
Localização de Sondagem

SP-001 N 7.735.479,00 m; E 455.346,00 m; F 23S; SIRGAS2000; Cota 874,00 m

SP-002 N 7.735.492,00 m; E 455.359,00 m; F 23S; SIRGAS2000; Cota 874,00 m
